## Bulletin établi le 23 mai 2019 pour la MISEN Sécheresse

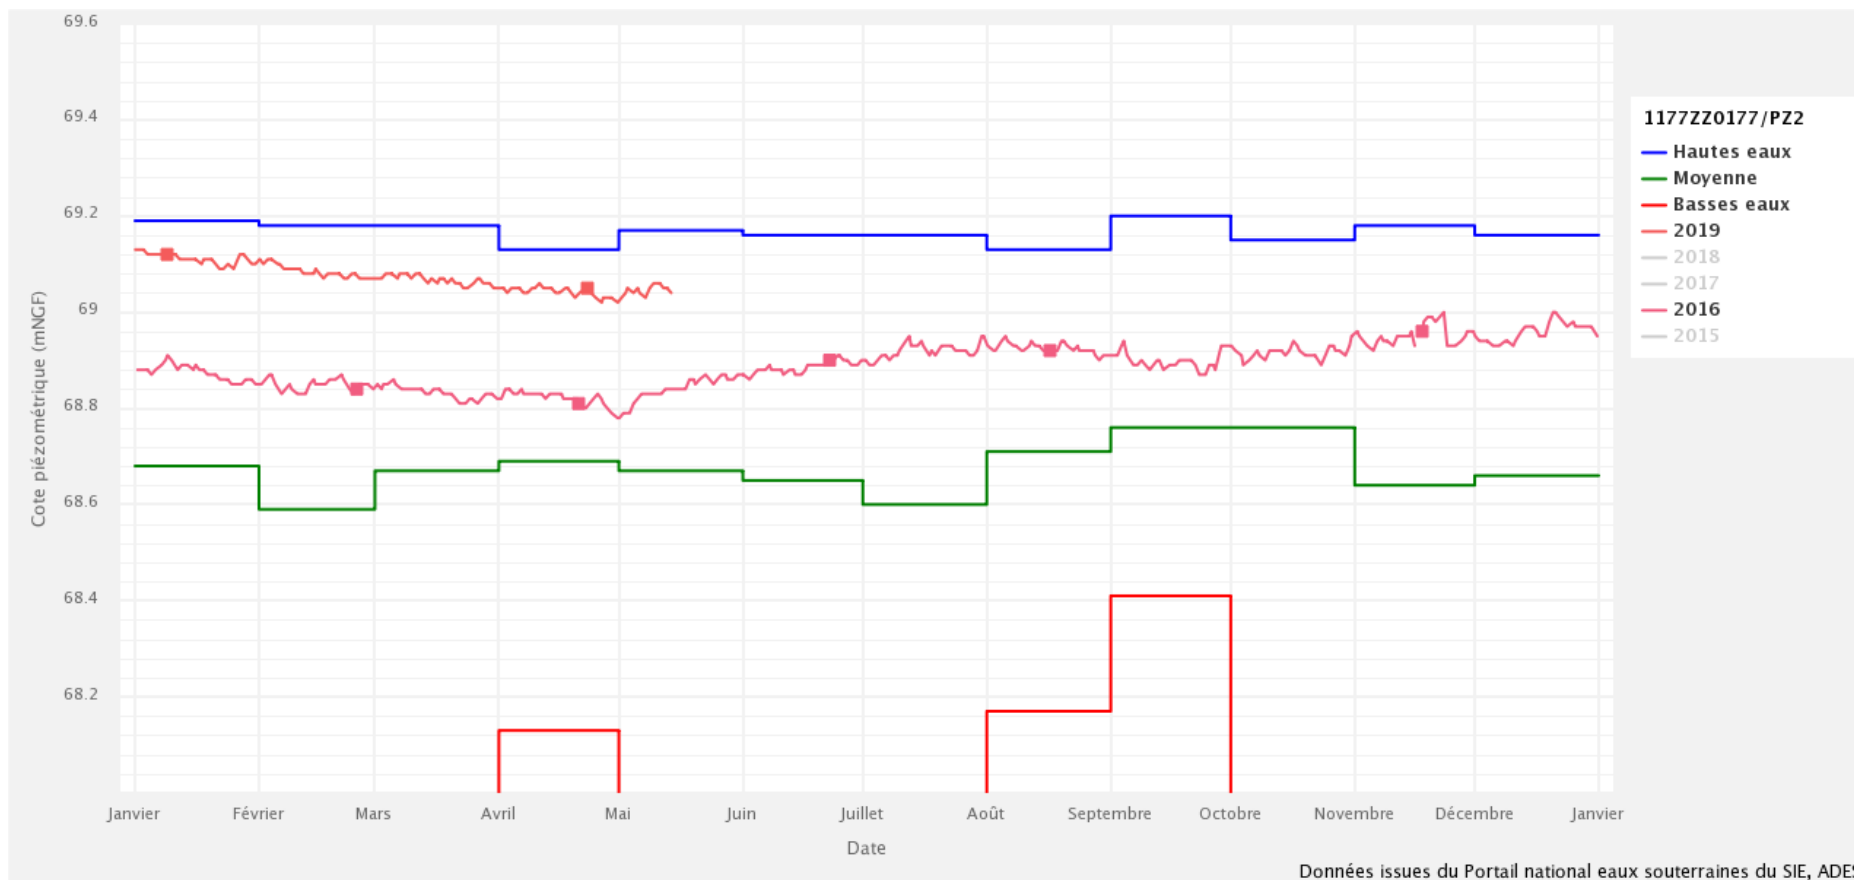
Illustration 27: Statistique des niveaux d'eau observés en 2019 et 2016 pour le forage 1177ZZ0177 - Fond Lahaye - Schoelcher

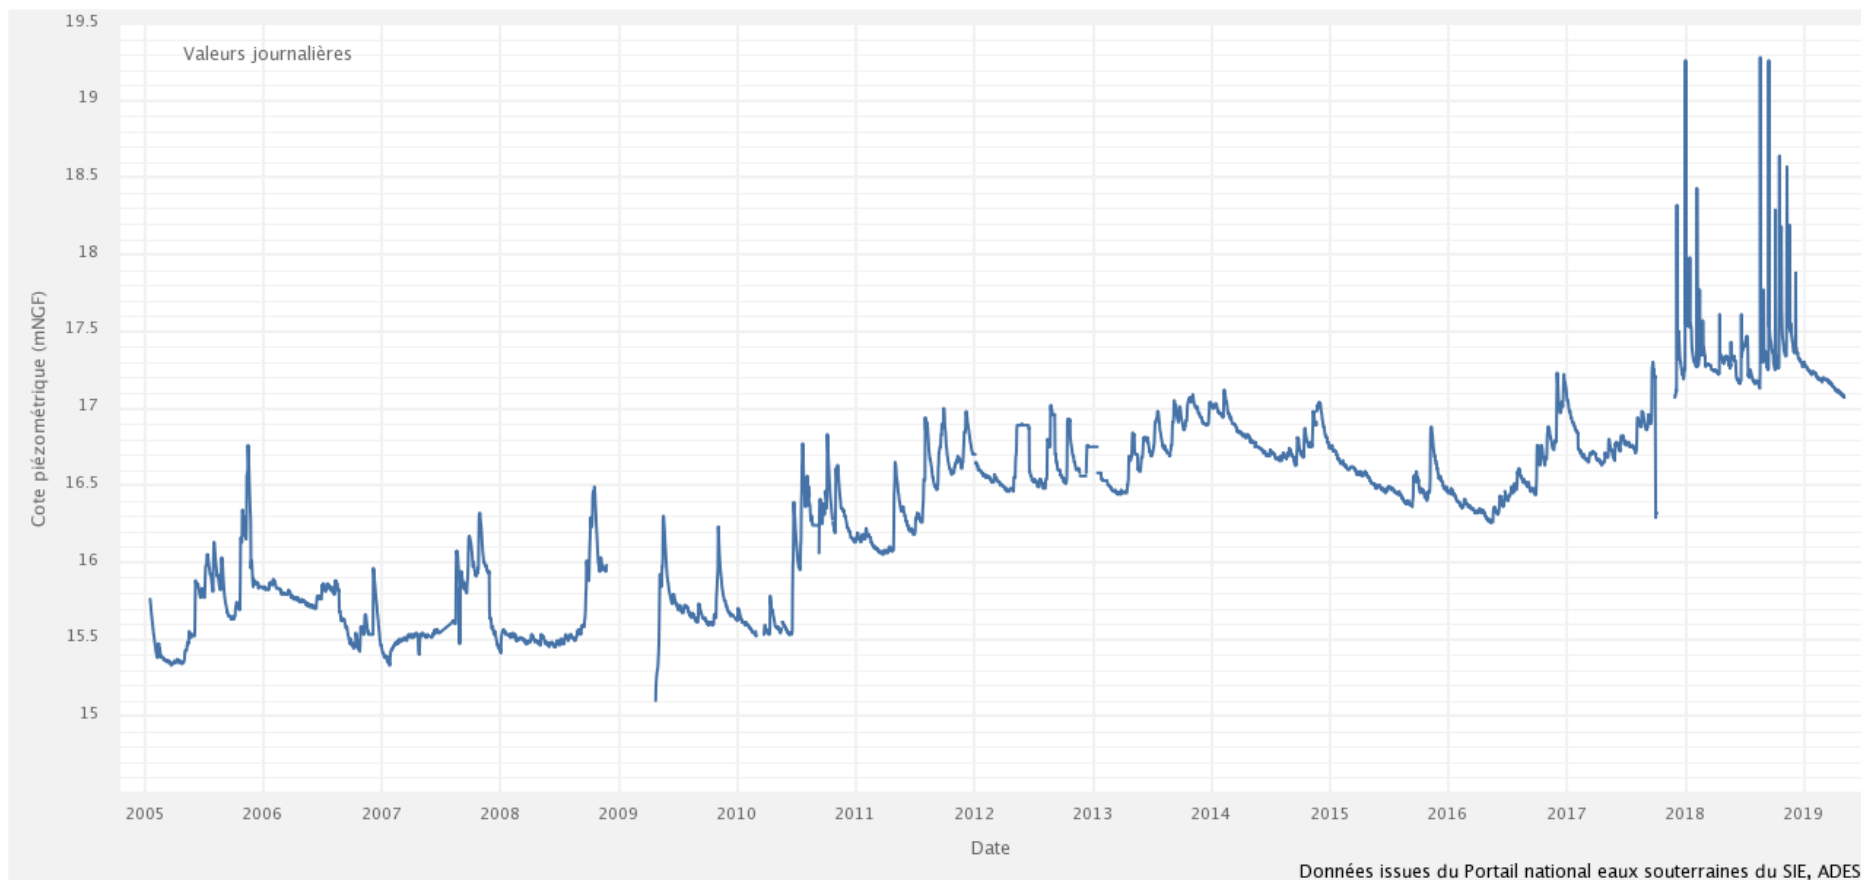
Illustration 28: Chroniques piézométriques du forage 1177ZZ0165 - Case Navire - Schoelcher depuis 2005

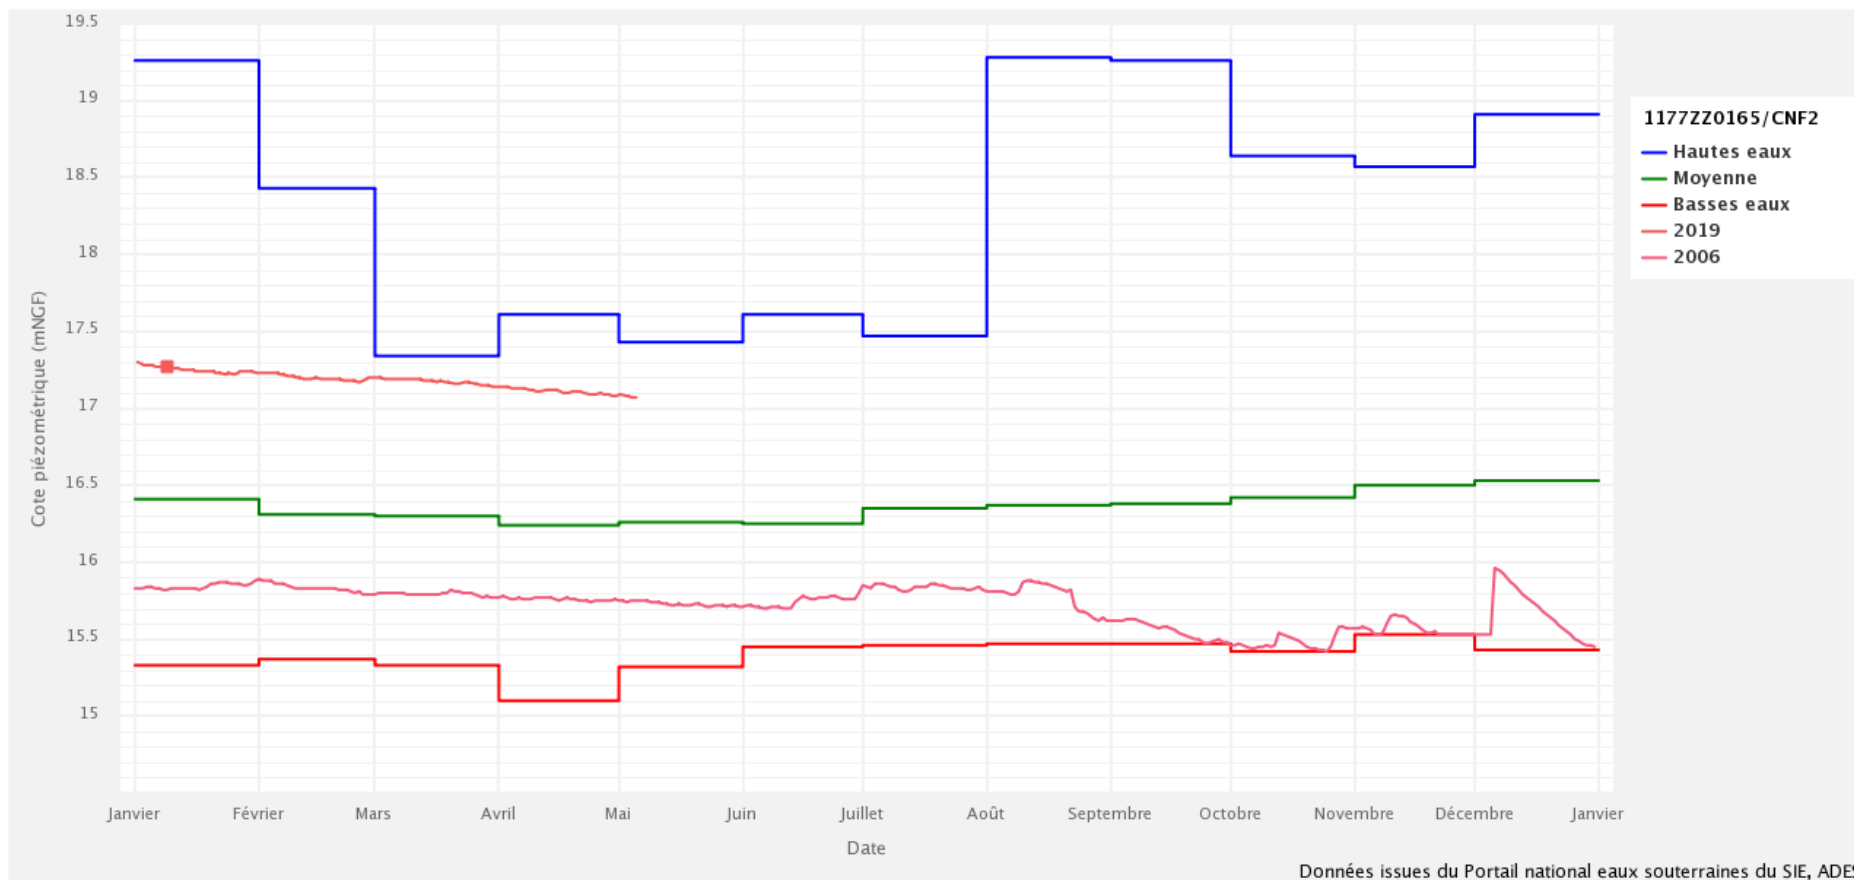
Illustration 29: Statistique des niveaux d'eau observés en 2019 et 2006 pour le forage 1177ZZ0165 - Case Navire - Schoelcher

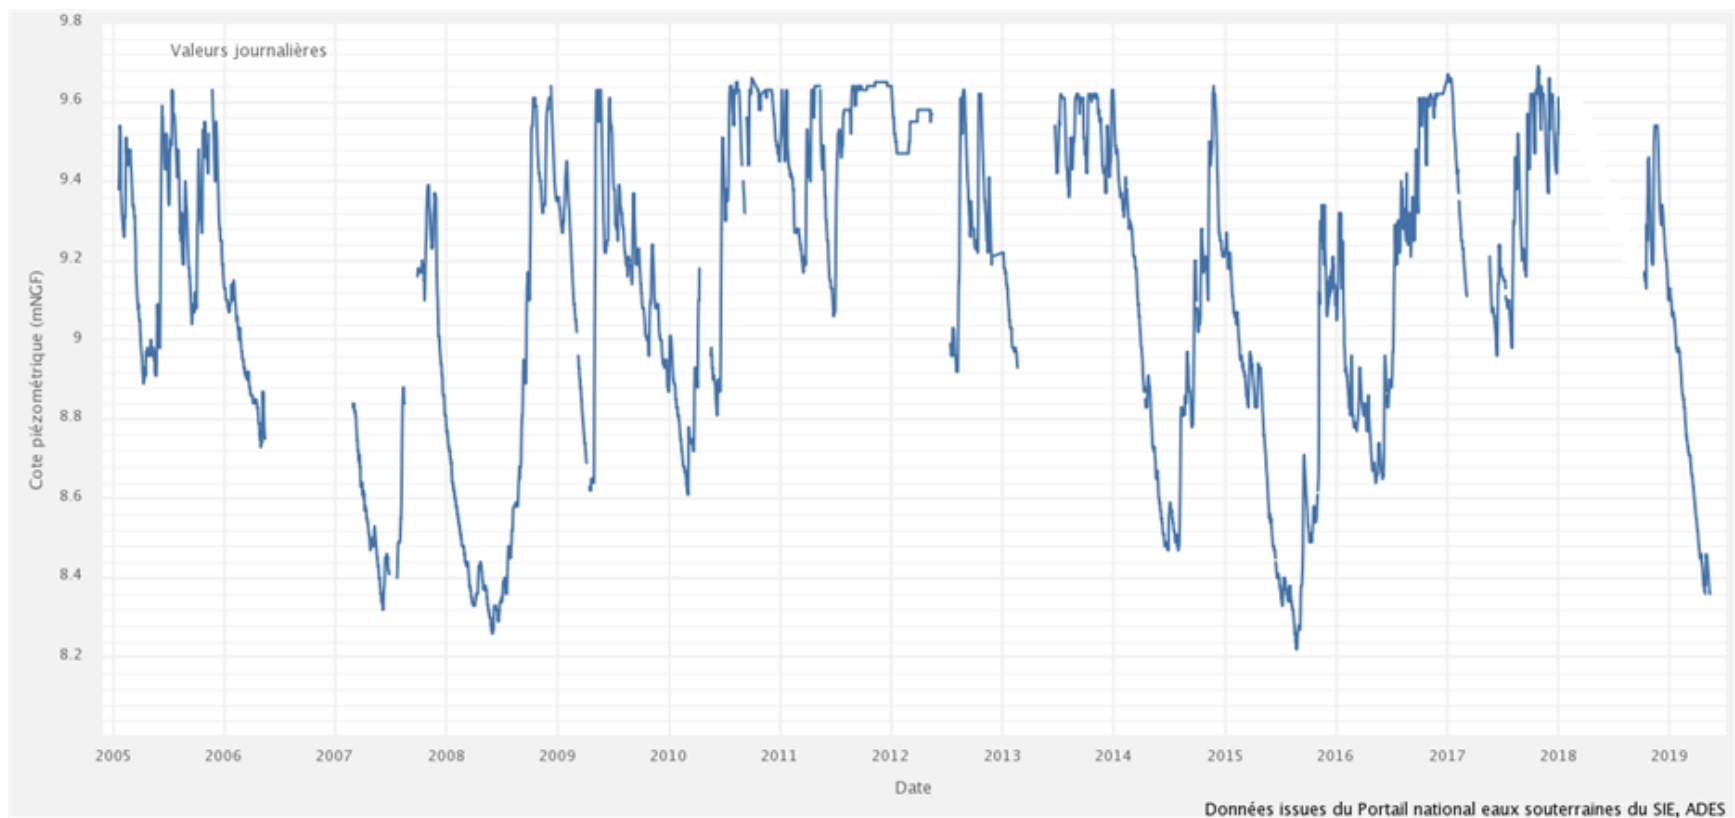
Illustration 30: Chroniques piézométriques du forage 1179ZZ0157 - Bois Rouge - Ducos depuis 2005

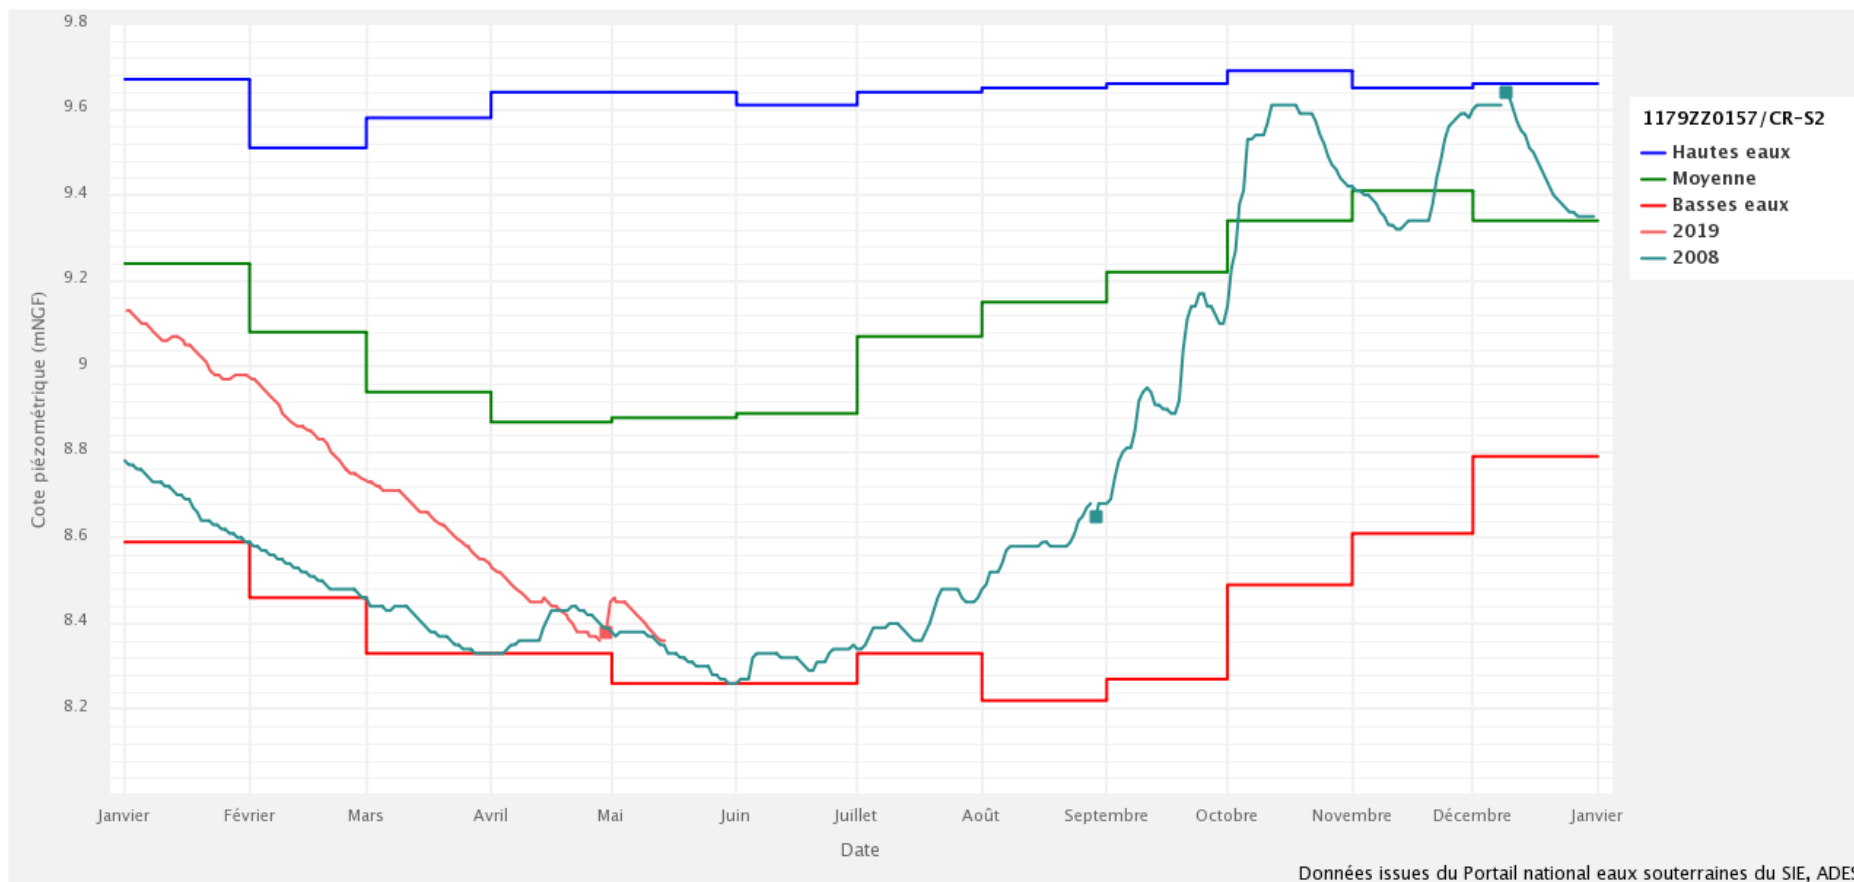
Illustration 31: Statistique des niveaux d'eau observés en 2019 et 2008 pour le forage 1179ZZ0157 - Bois Rouge - Ducos

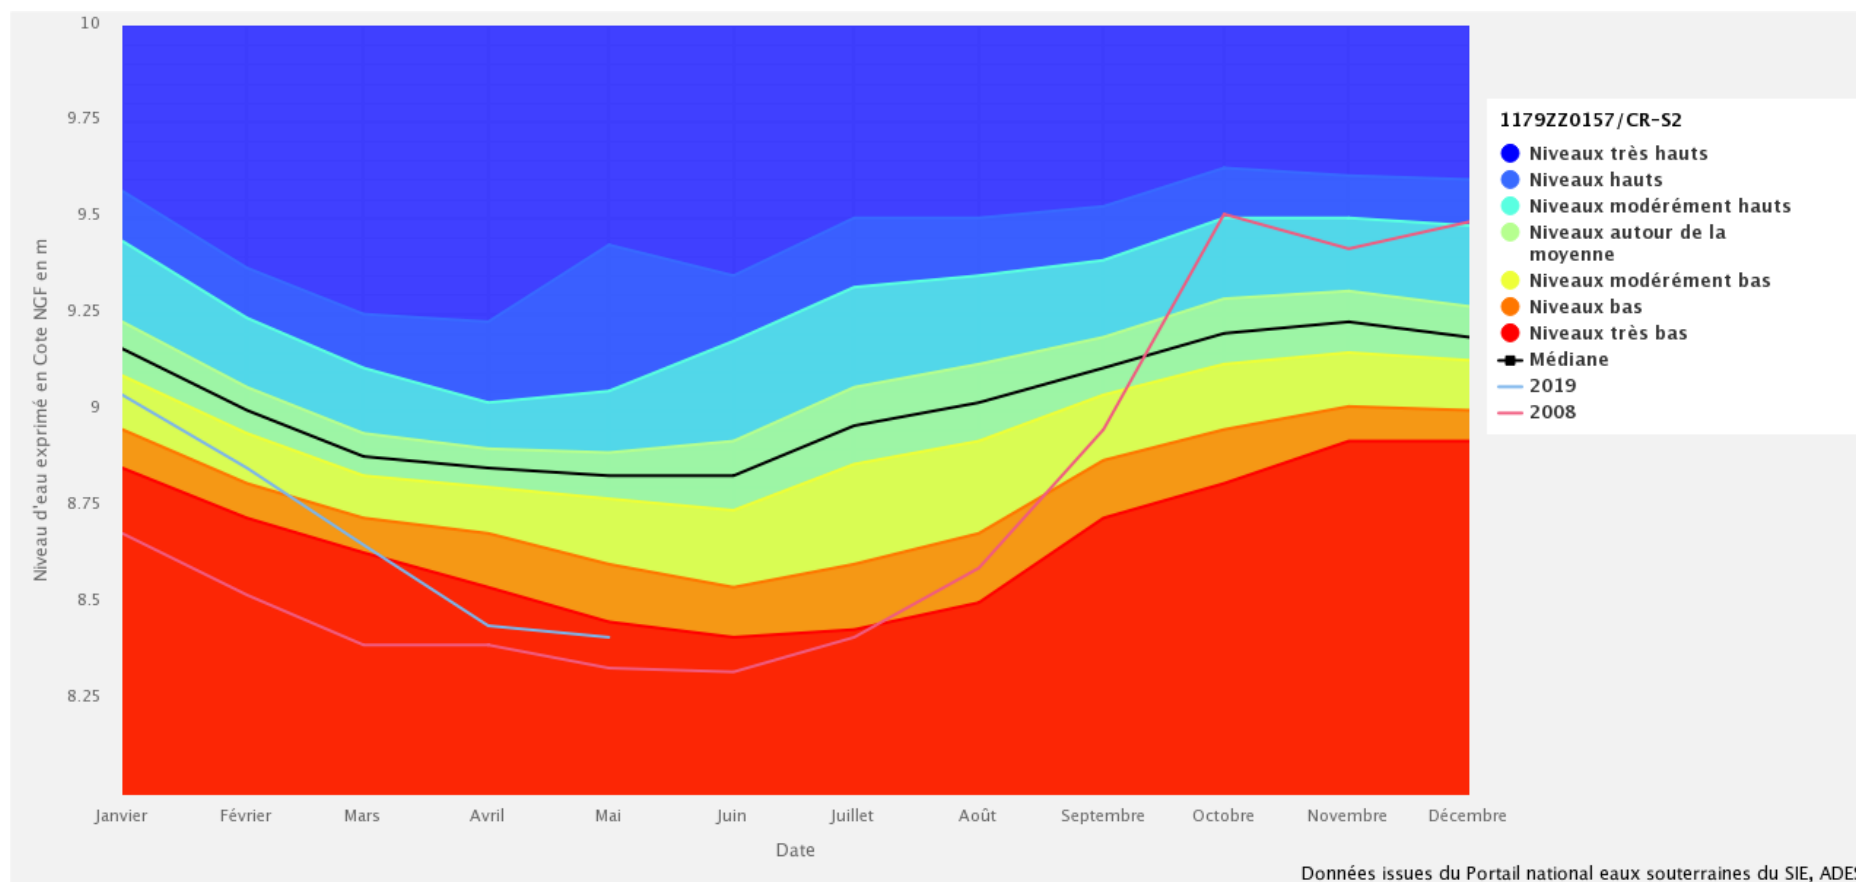
Illustration 32: Représentation graphique de l'Indicateur Piézométrique Standardisé calculé pour le forage 1179ZZ0157 - Bois Rouge – Ducos

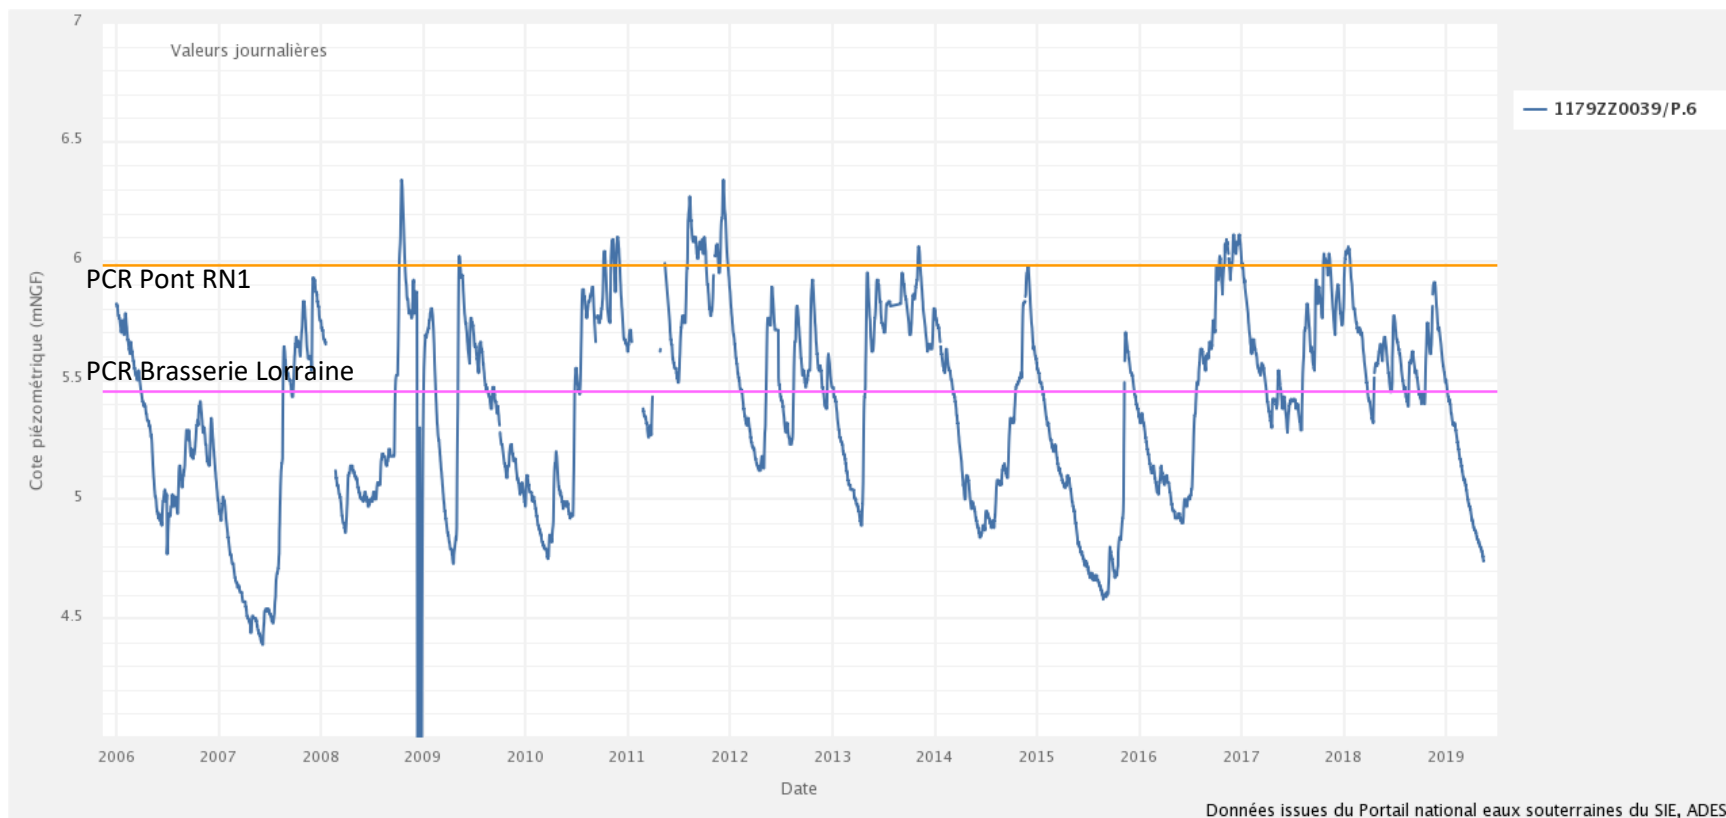
Illustration 33: Chroniques piézométriques du forage 1179ZZ0039 - Habitation ressource - Lamentin depuis 2006

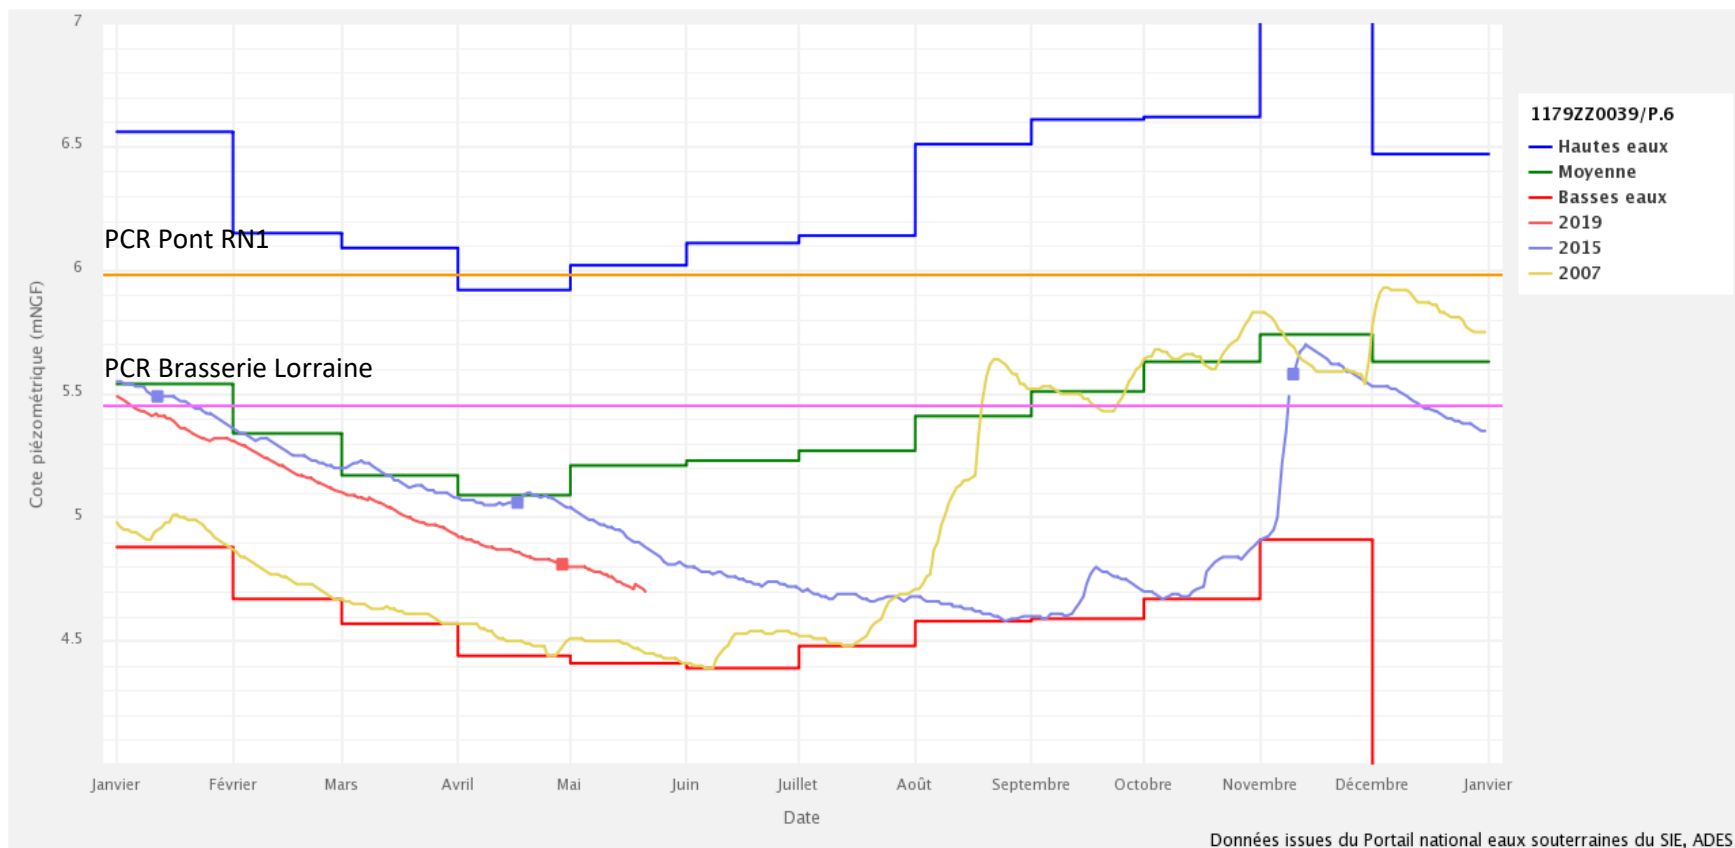
Illustration 34: Statistique des niveaux d'eau observés en 2019, 2015 et 2007 pour le forage 1179ZZ0039 - Habitation ressource - Lamentin

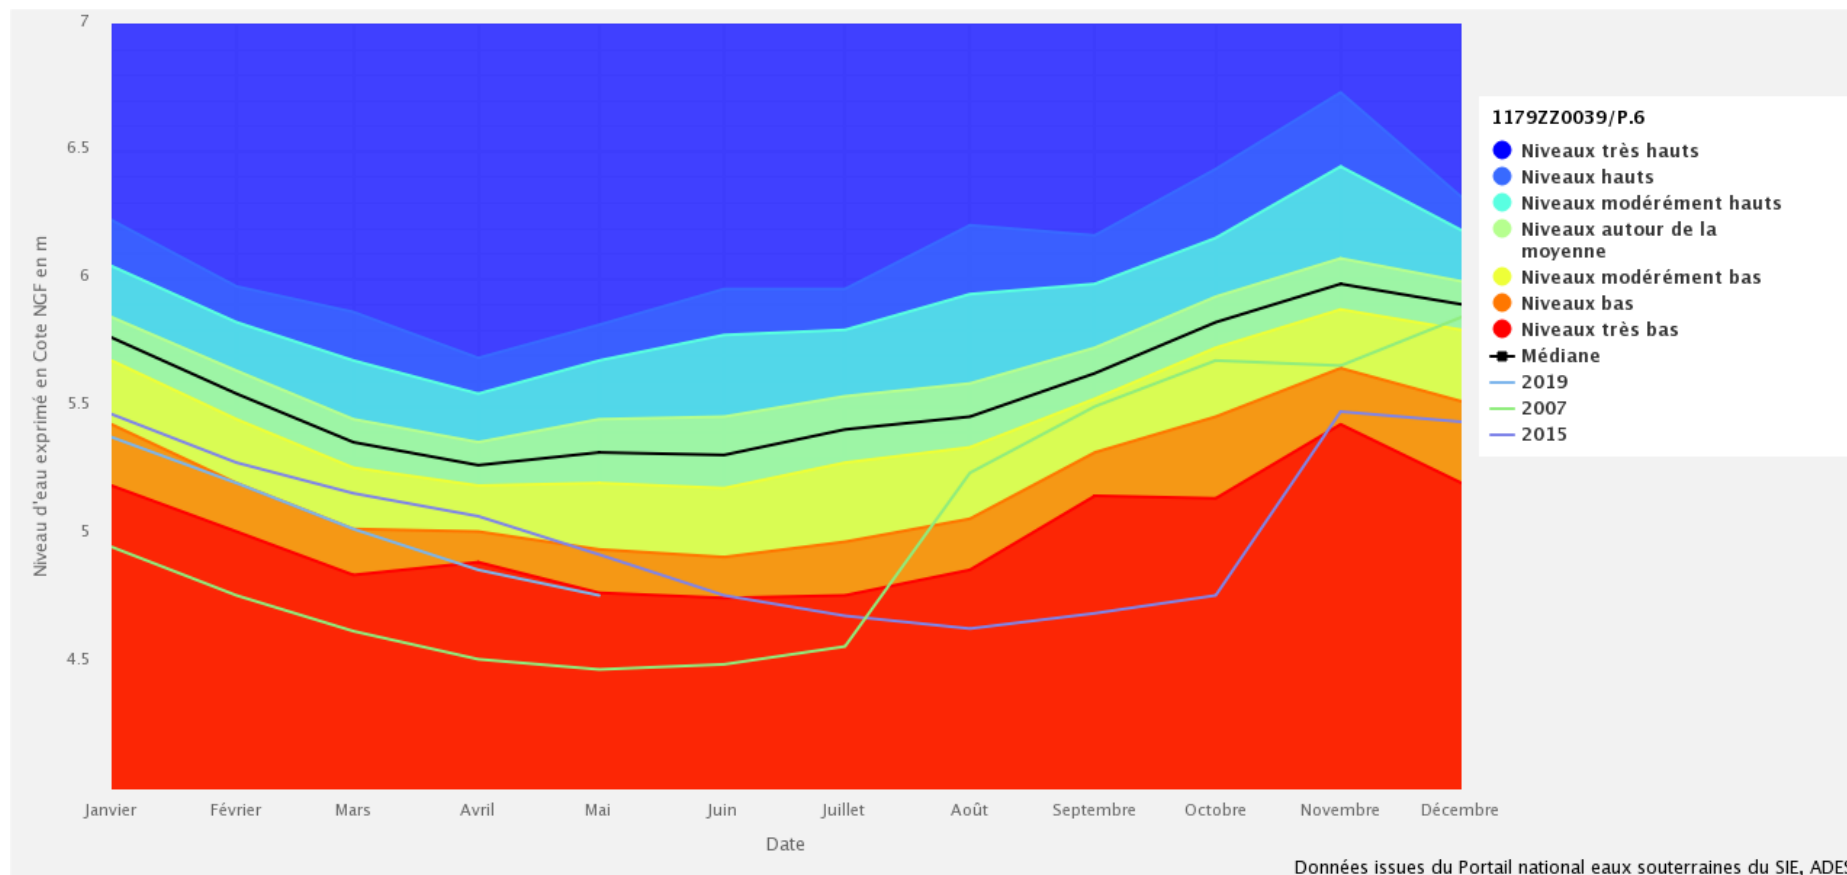
Illustration 35: Représentation graphique de l'Indicateur Piézométrique Standardisé calculé pour le forage 1179ZZ0039 - Habitation ressource - Lamentin

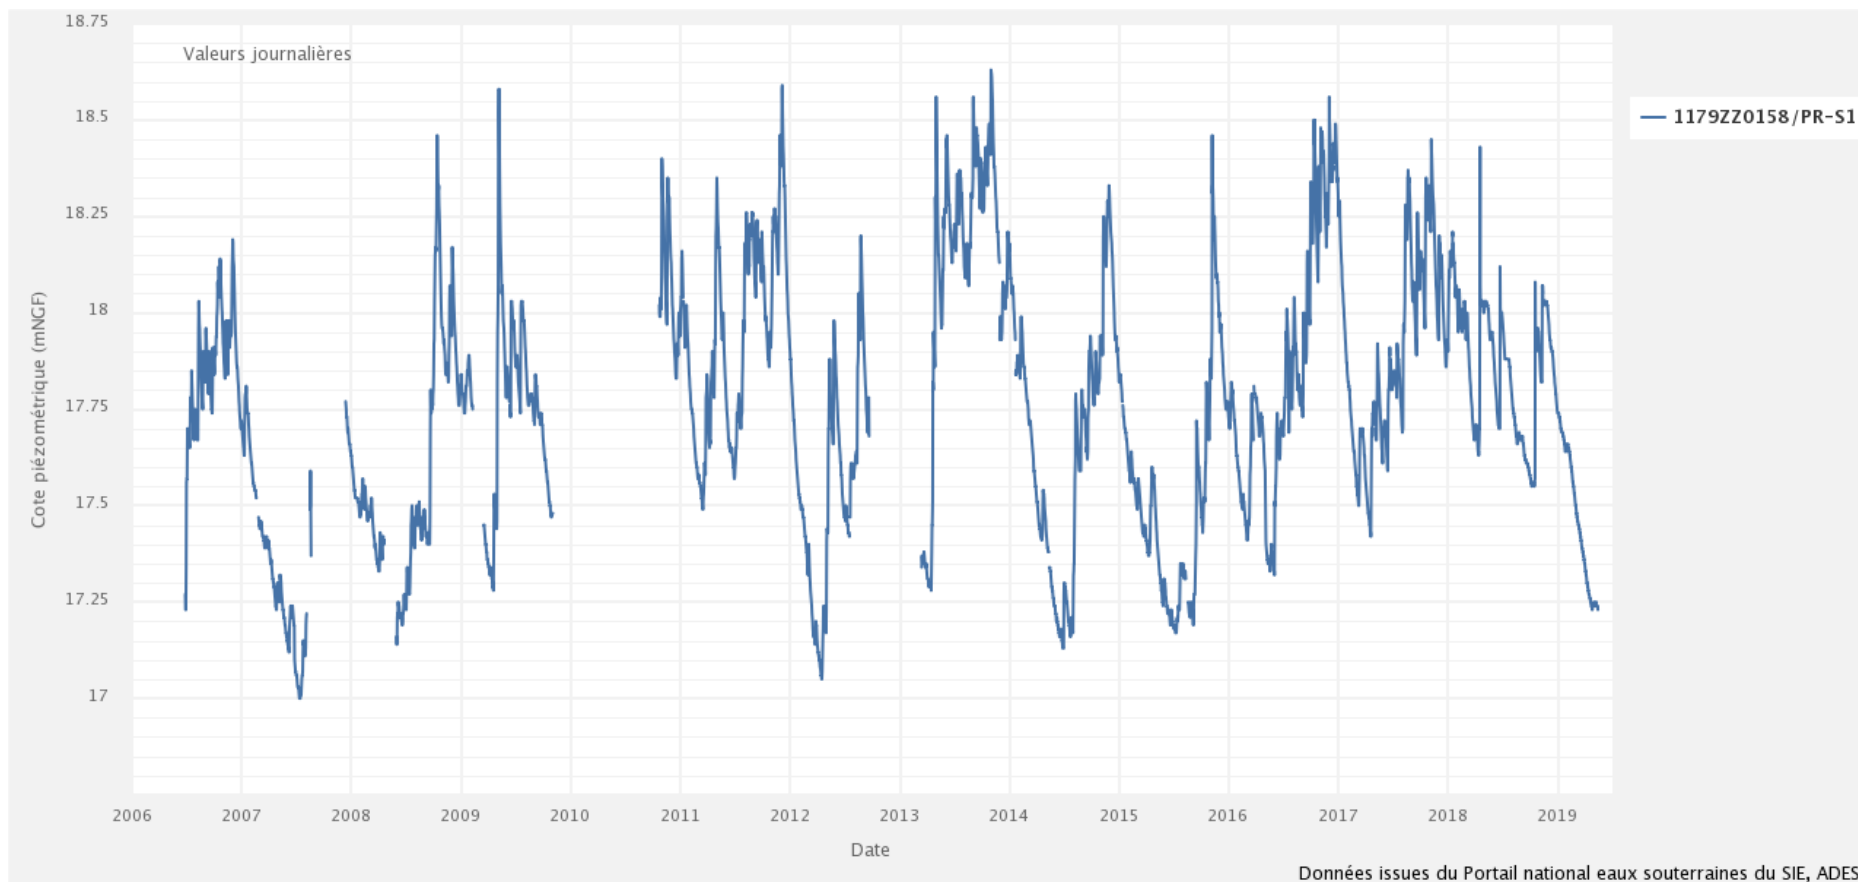
Illustration 36: Chroniques piézométriques du forage 1179ZZ0158 - Sarrault - Lamentin depuis 2006

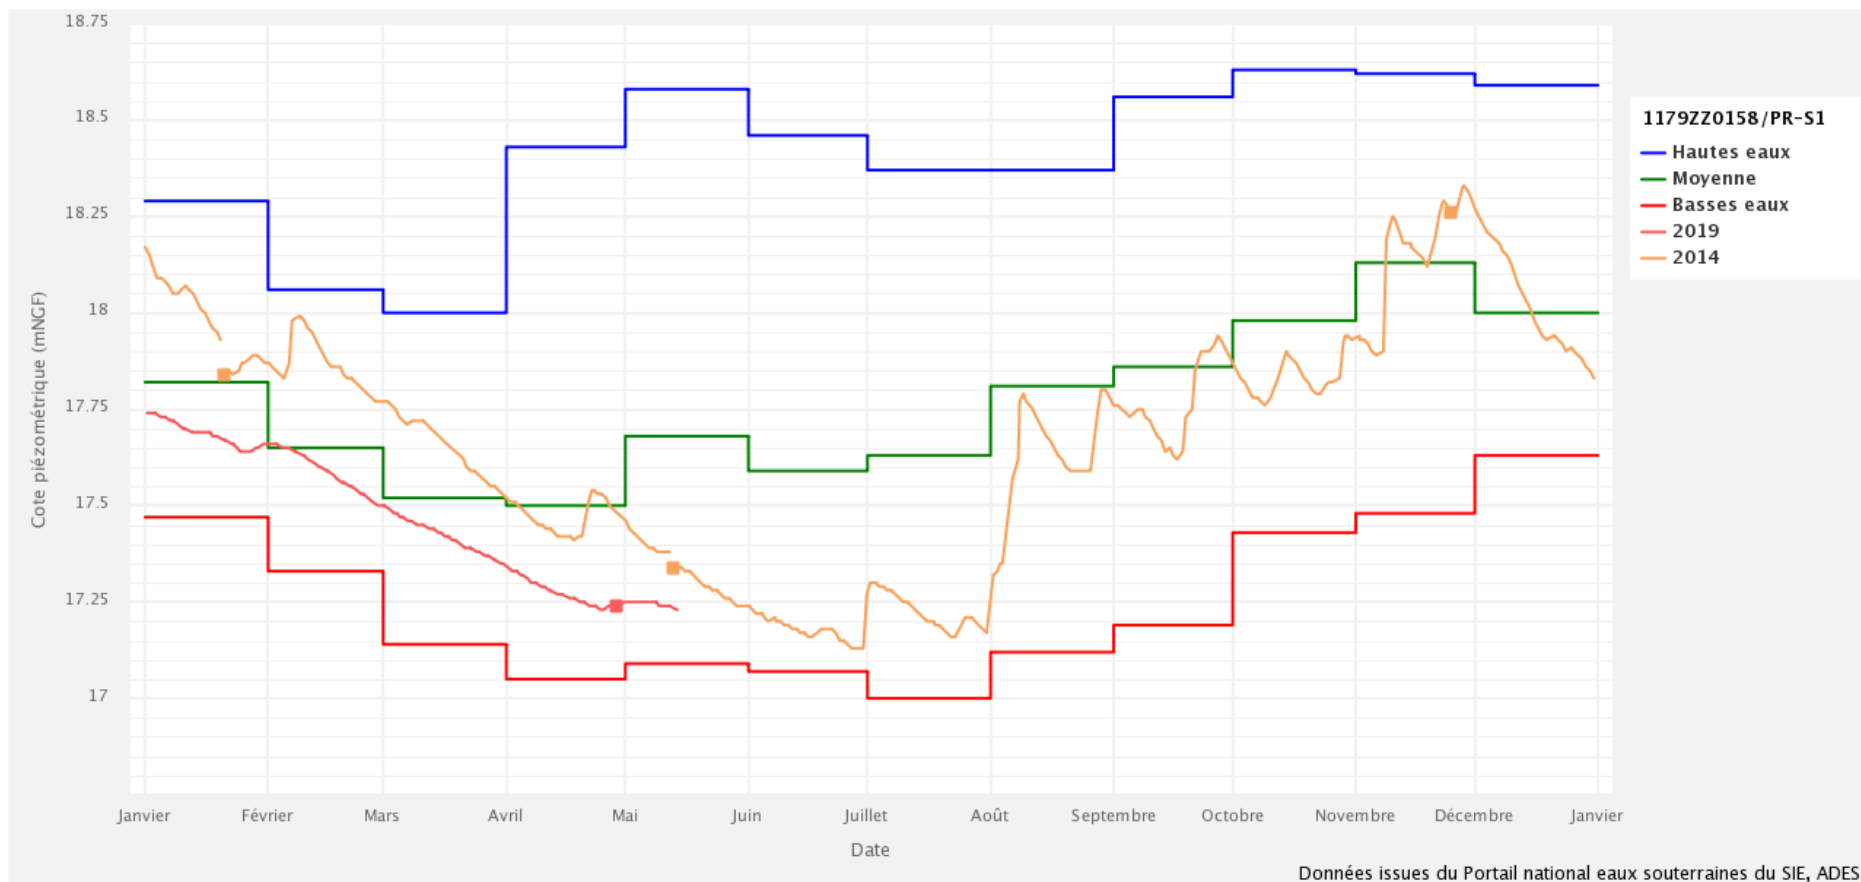
Illustration 37: Statistique des niveaux d'eau observés en 2019 et 2014 pour le forage 1179ZZ0158 - Sarrault - Lamentin

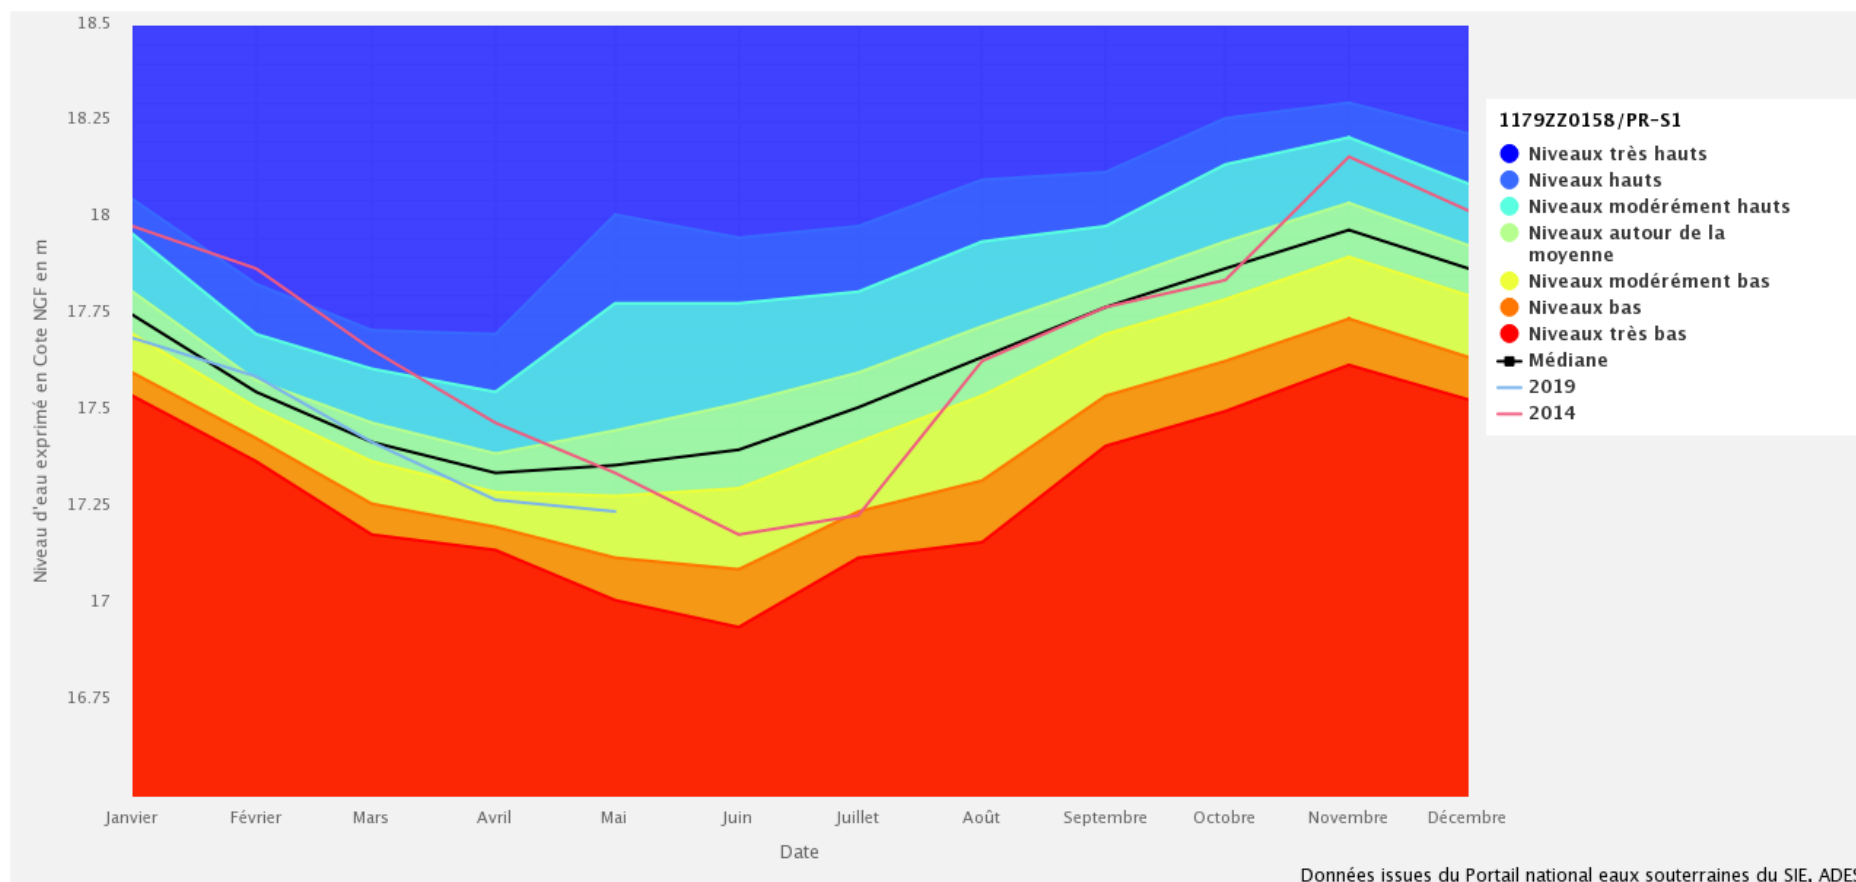
Illustration 38: Représentation graphique de l'Indicateur Piézométrique Standardisé calculé pour le forage 1179ZZ0158 - Sarrault - Lamentin

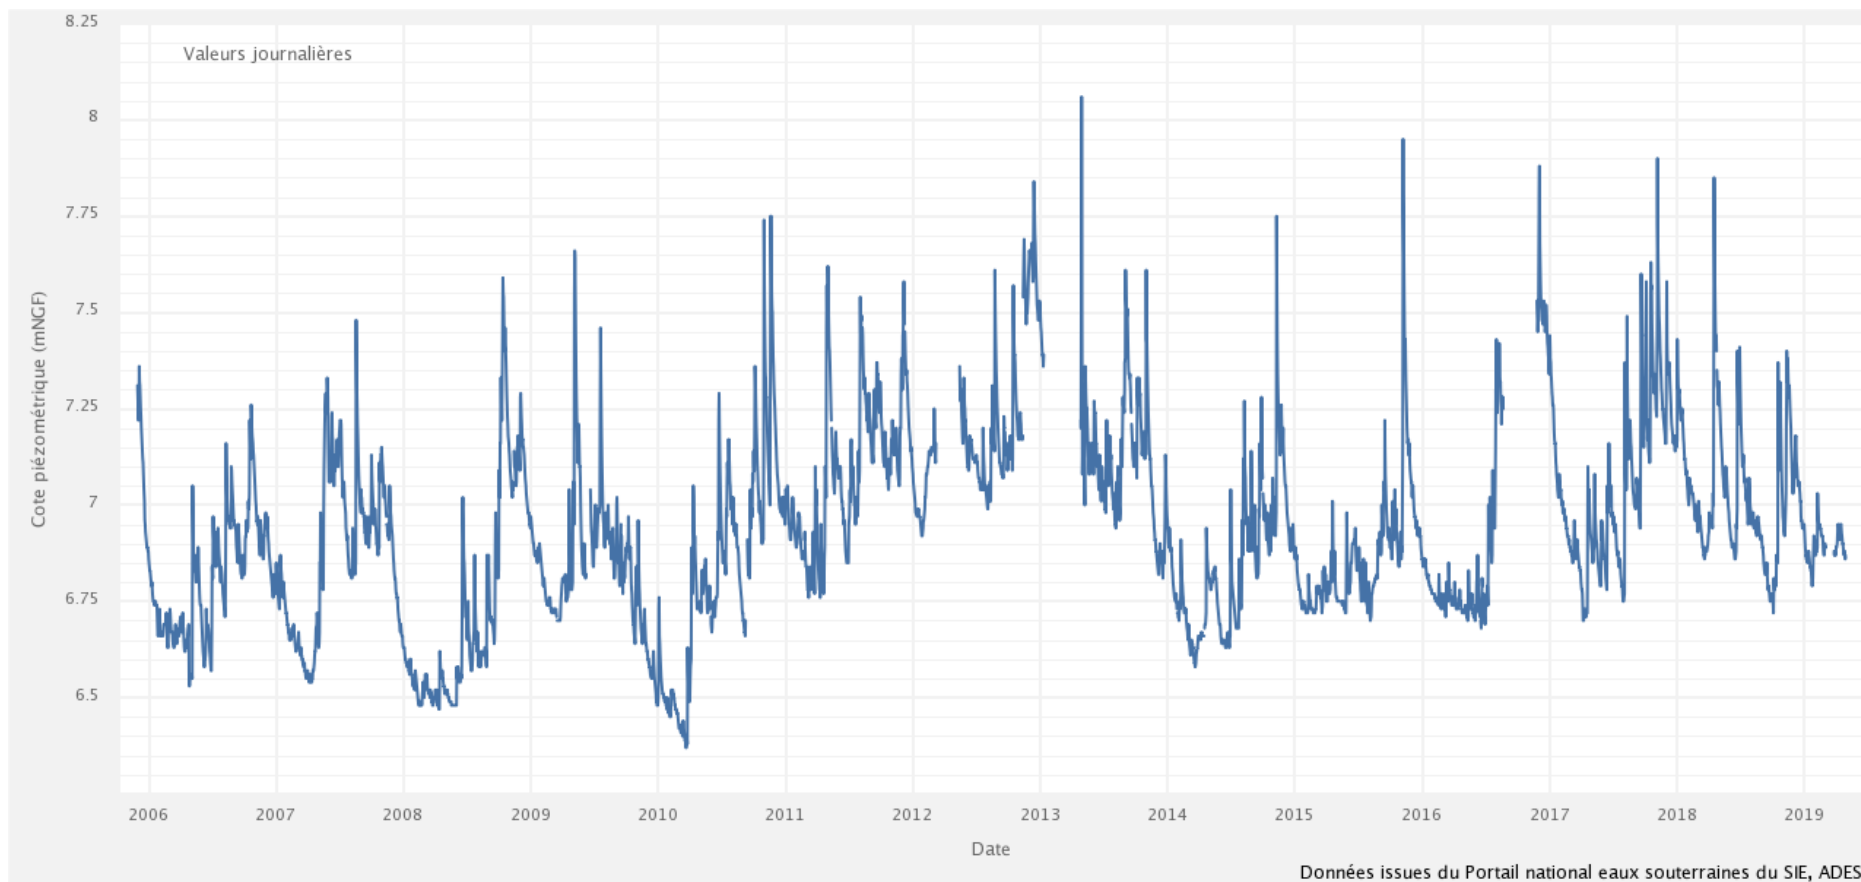
Illustration 39: Chroniques piézométriques du forage 1179ZZ0299 - Grand Fond- François depuis 2006

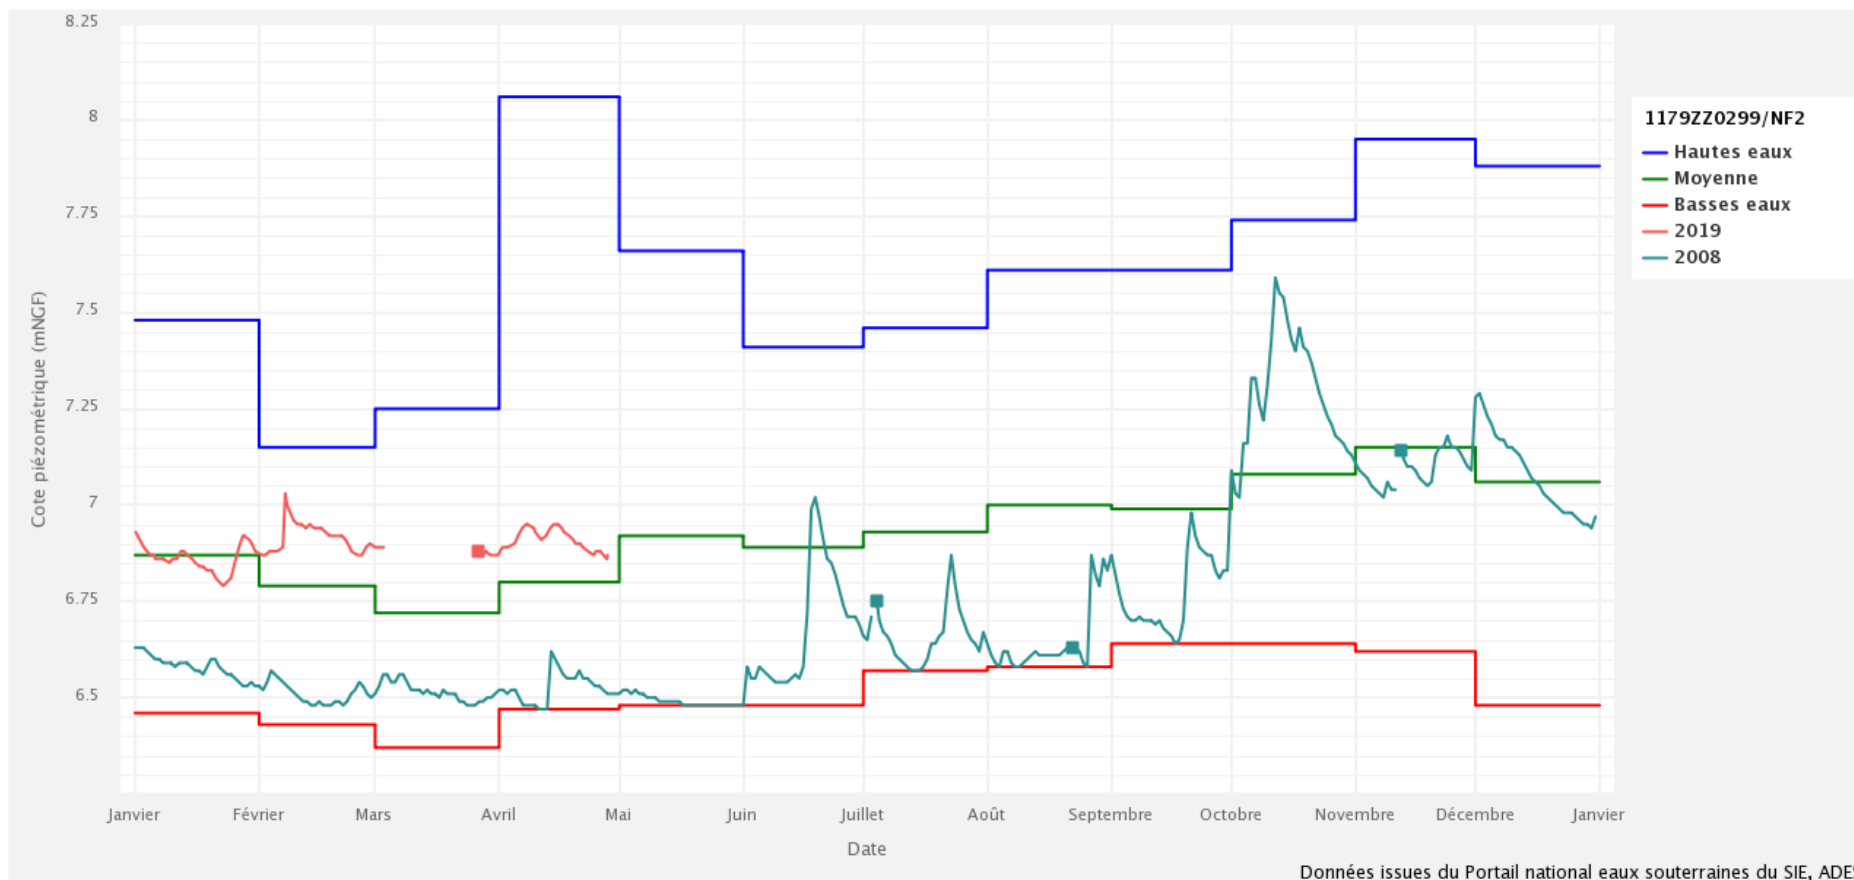
Illustration 40: Statistique des niveaux d'eau observés en 2019 et 2008 pour le forage 1179ZZ0299 - Grand Fond- François
