## Bulletin établi le 23 mai 2019 pour la MISEN Sécheresse

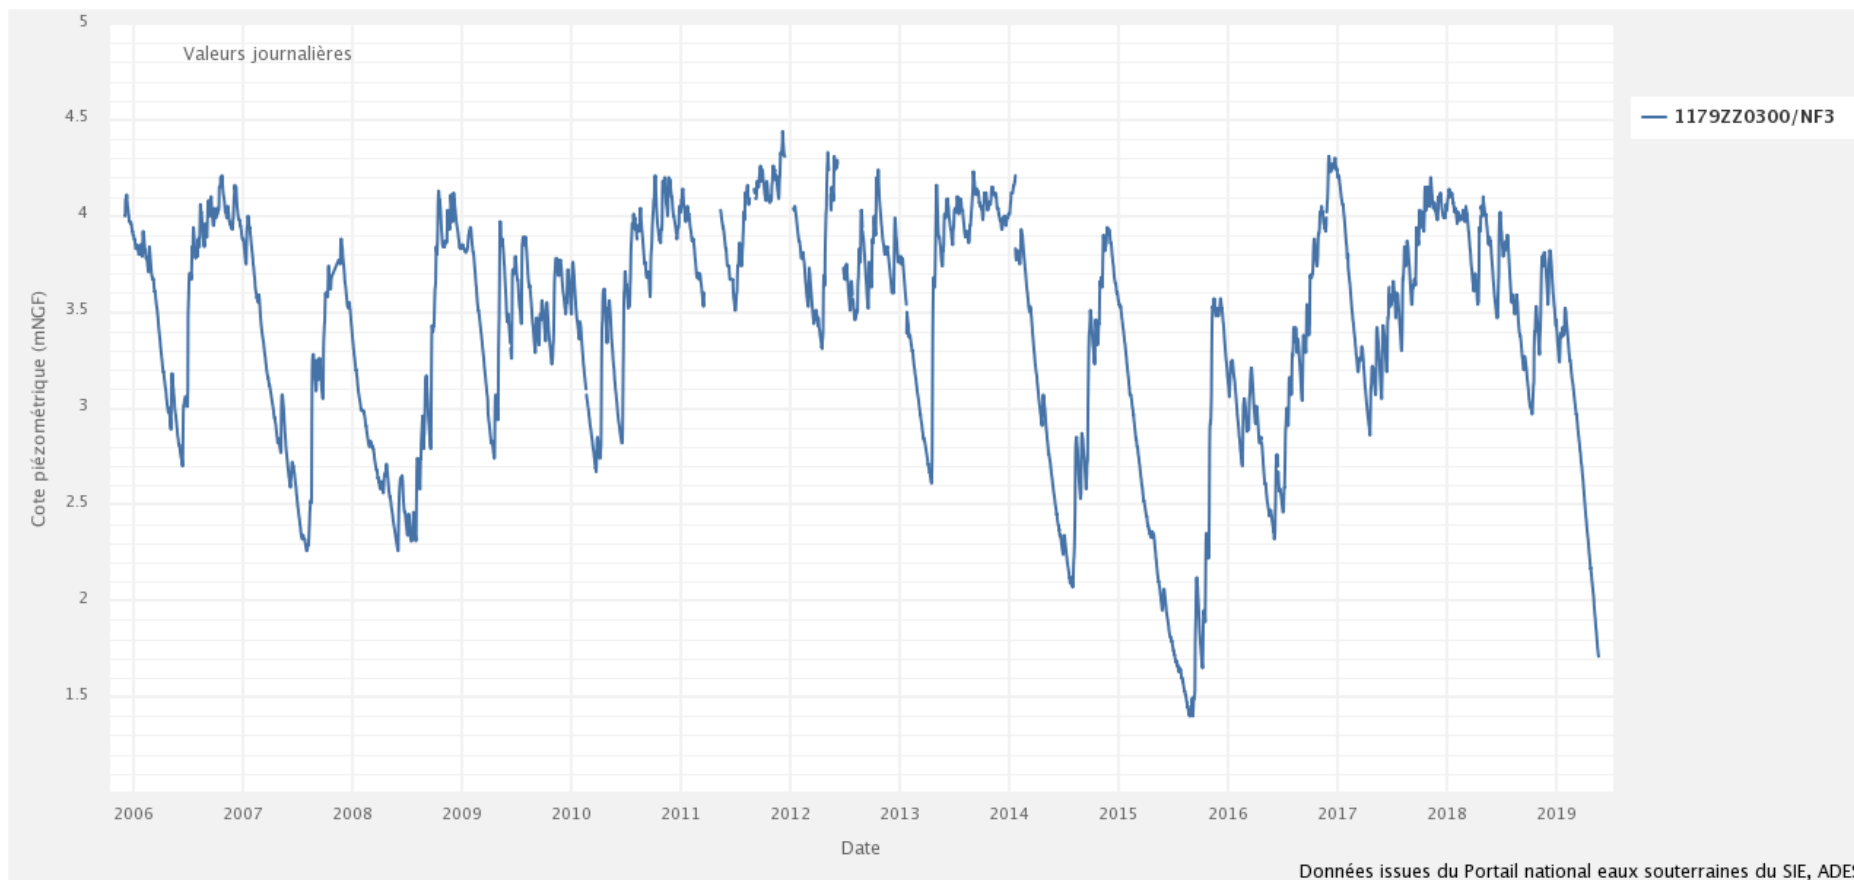
*Illustration 41 Chroniques piézométriques du forage 1179ZZ0300 – Pontaléry – Robert depuis 2006*

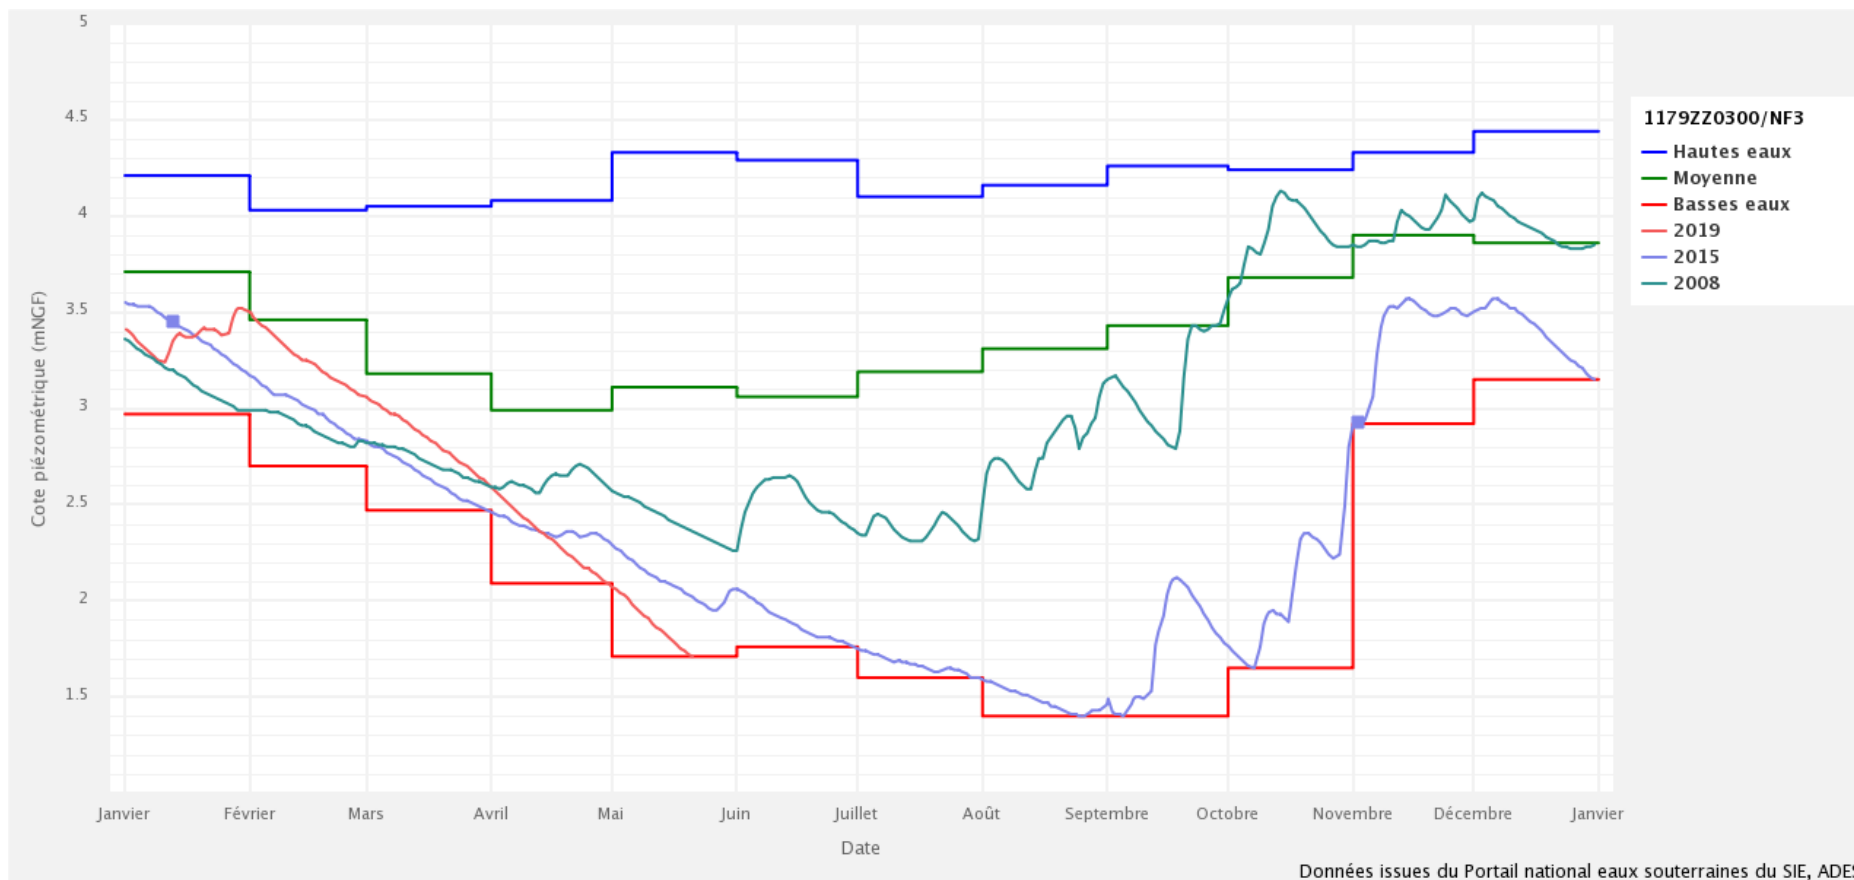
Illustration 42: Statistique des niveaux d'eau observés en 2019, 2015 et 2008 pour le forage 1179ZZ0300 – Pontaléry - Robert

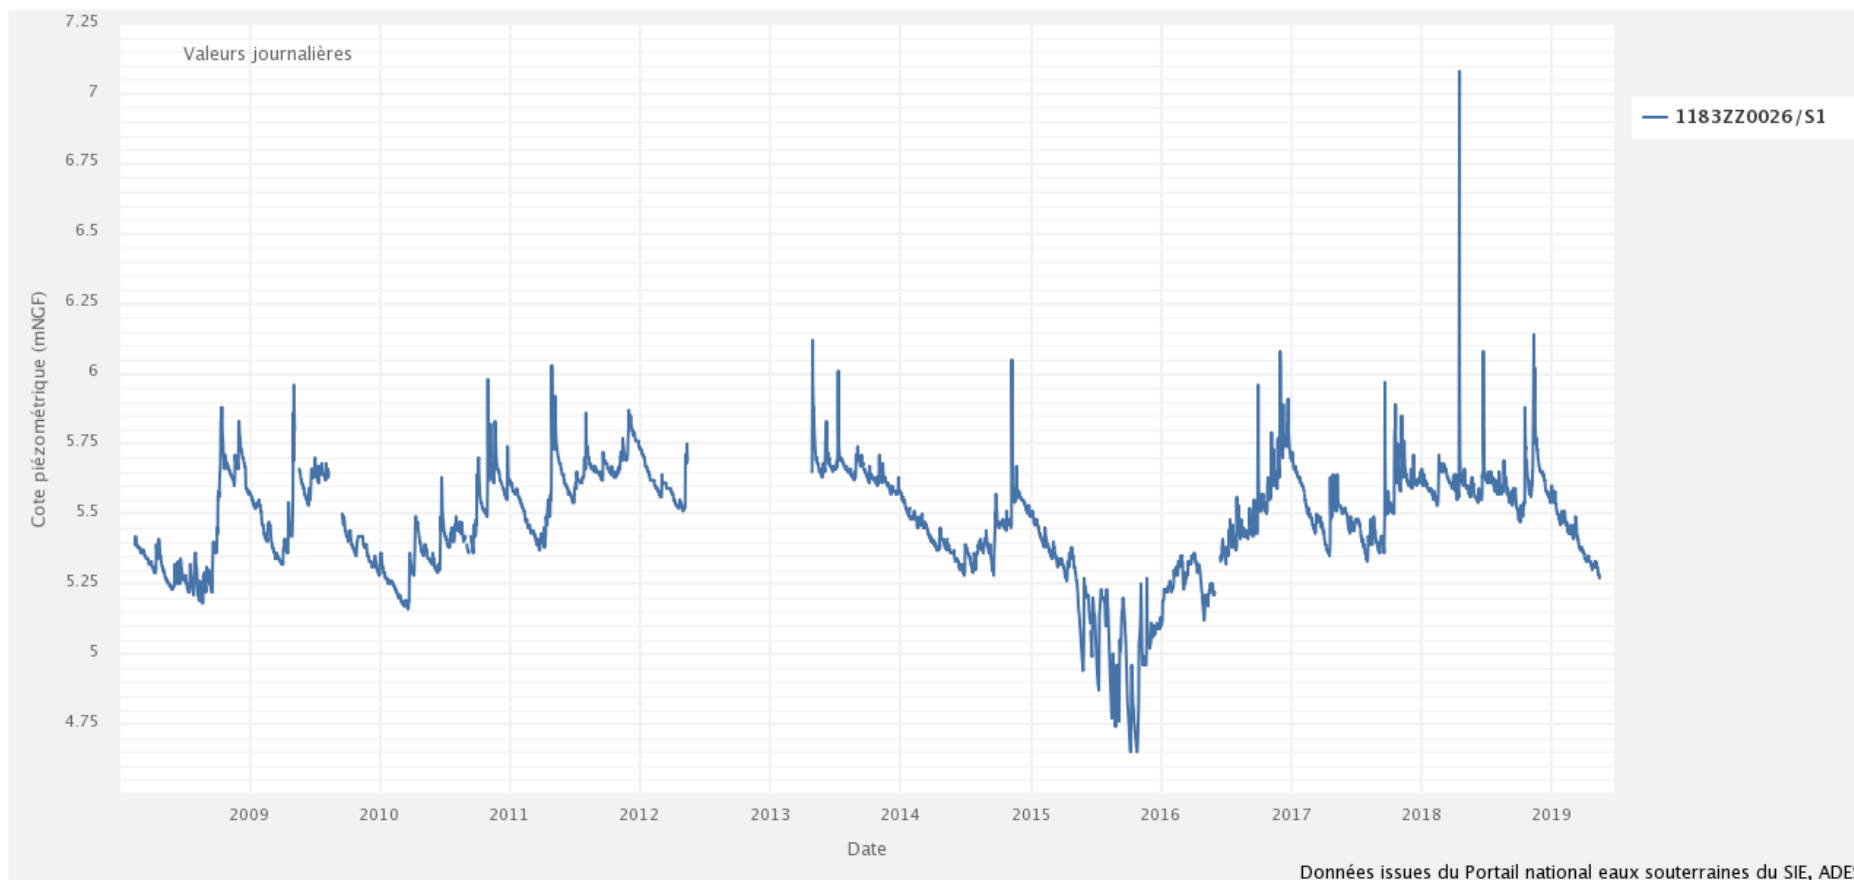
Illustration 43: Chroniques piézométriques du forage 1183ZZ0026- Puyferrat- Vauclin depuis 2008

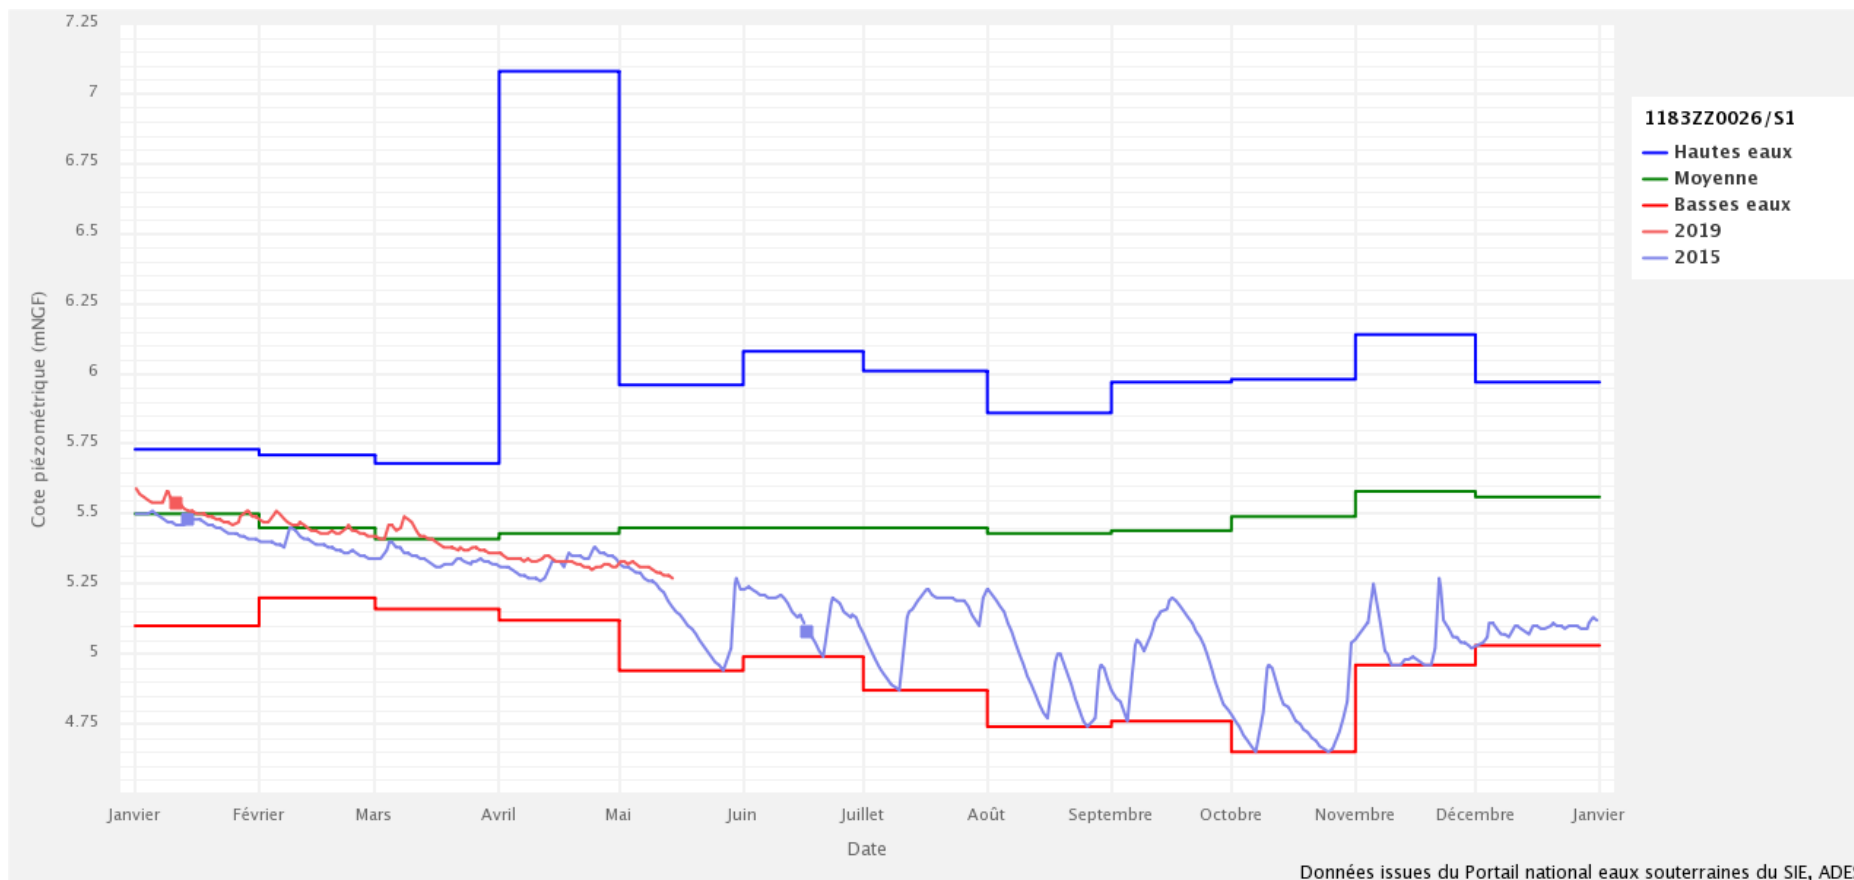
Illustration 44: Statistique des niveaux d'eau observés en 2019 et 2015 pour le forage 1183ZZ0026 - Puyferrat - Vauclin

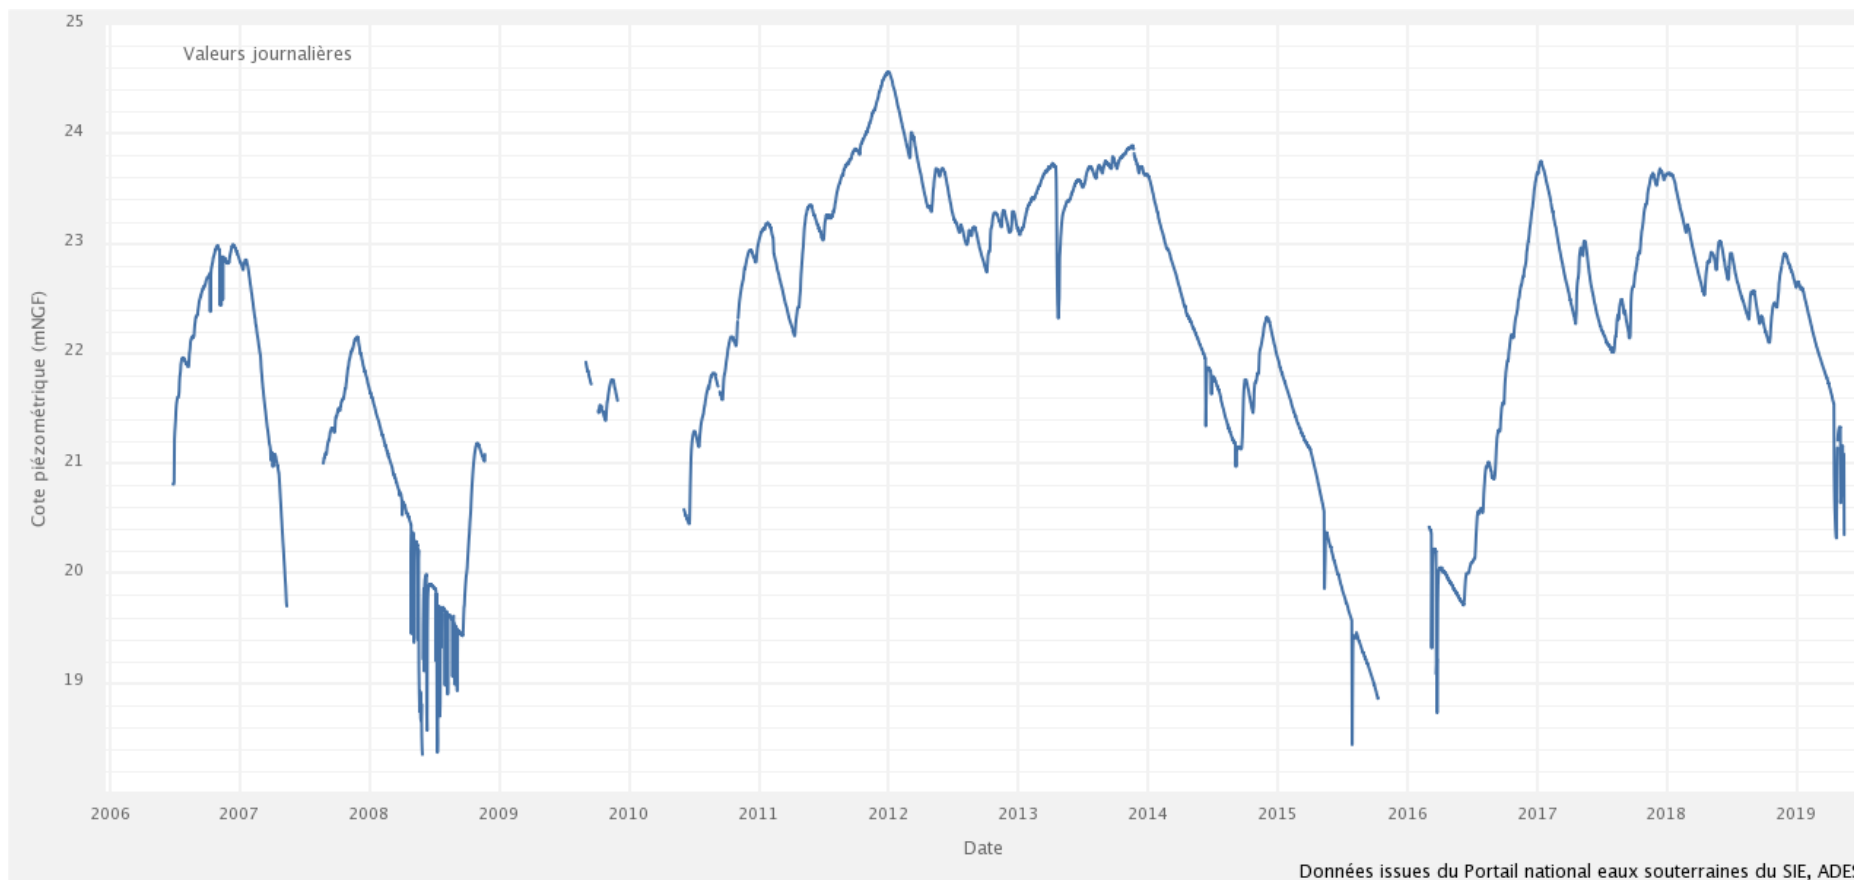
Illustration 45: Chroniques piézométriques du forage 1186ZZ0118 - Grand Fond - Marin depuis 2006

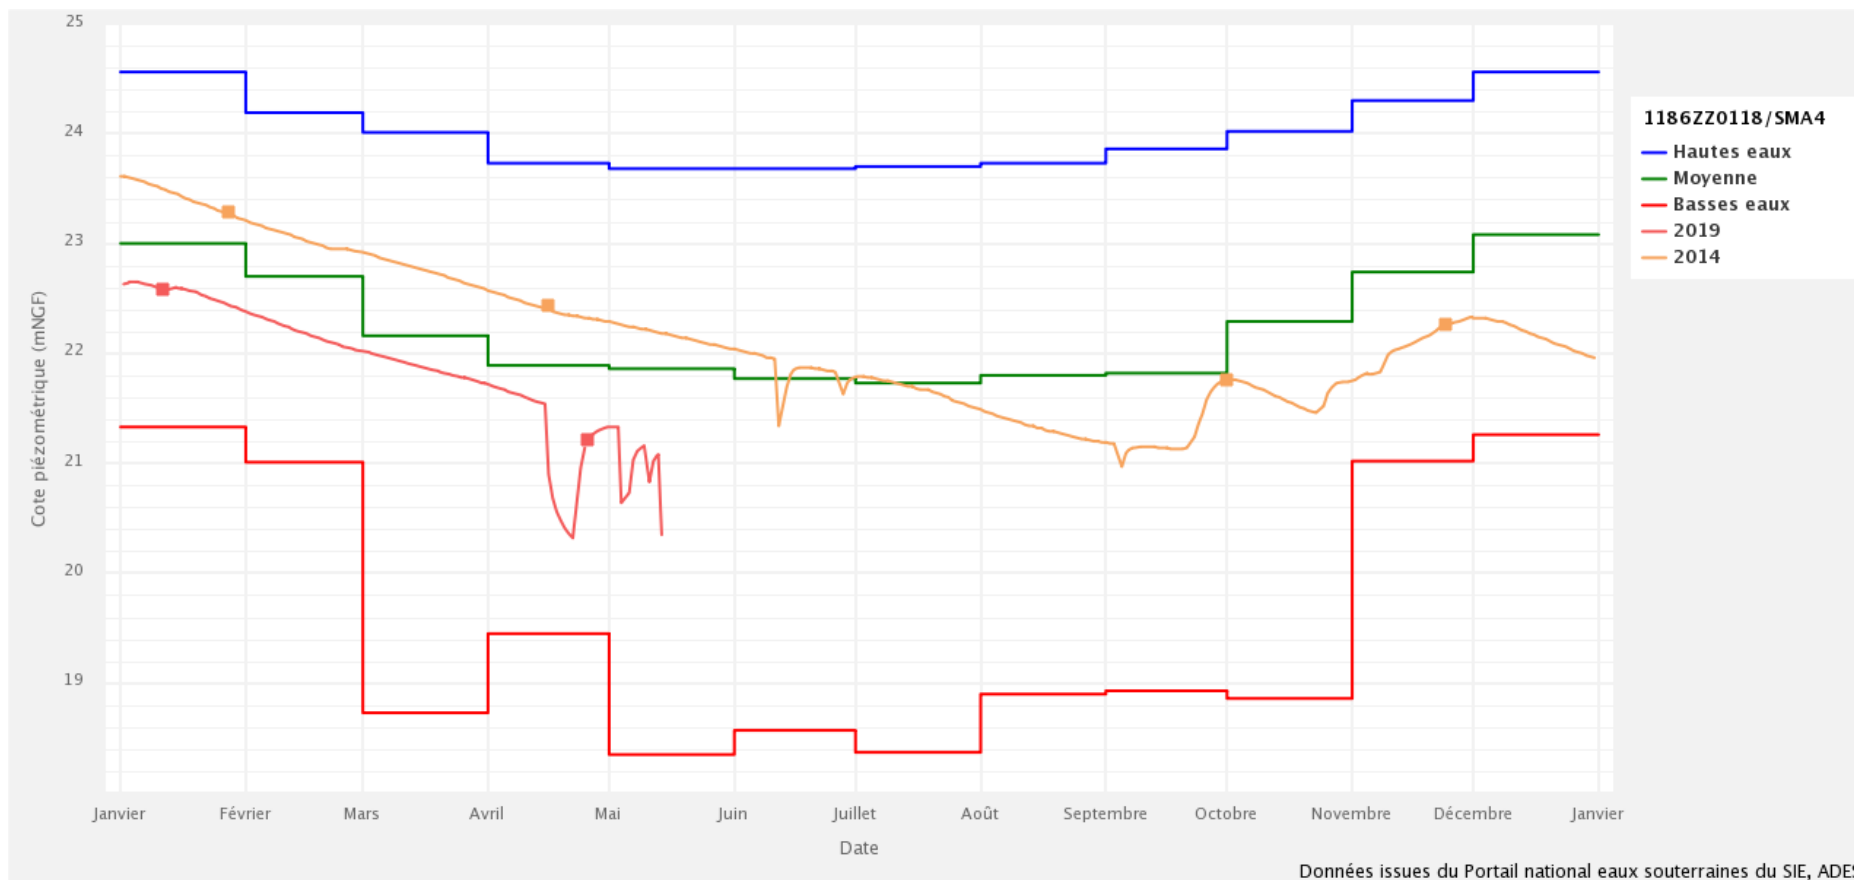
Illustration 46: Statistique des niveaux d'eau observés en 2019 et 2014 pour le forage 1186ZZ0118 - Grand Fond - Marin

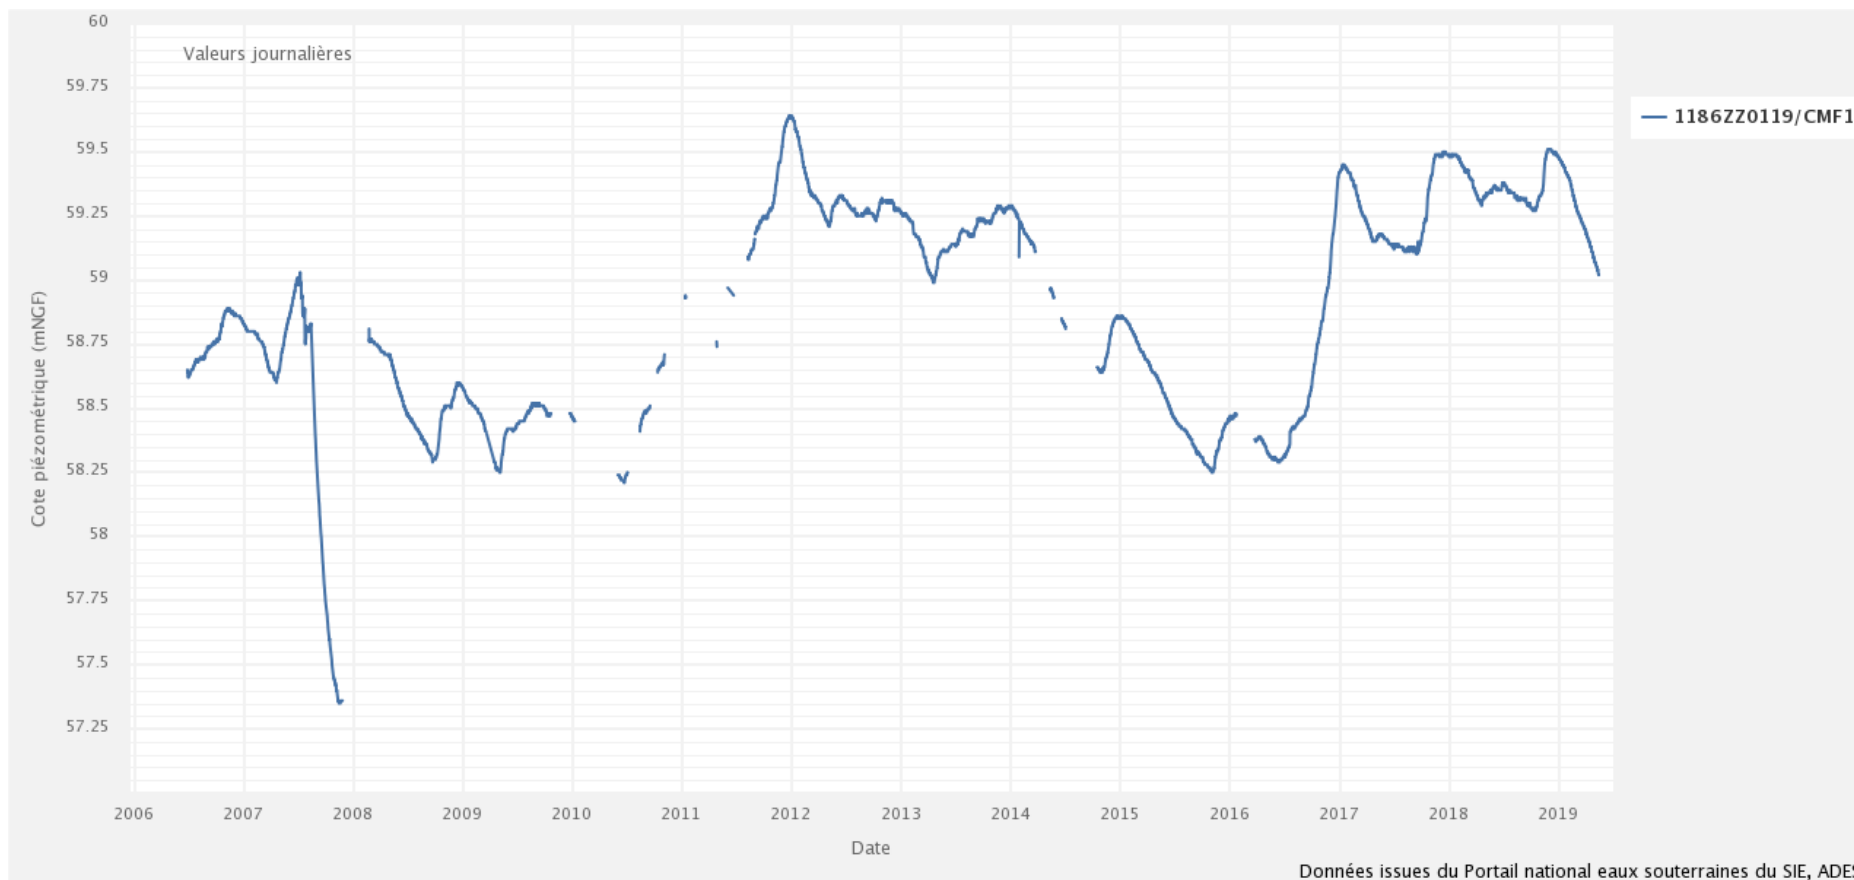
Illustration 47: Chroniques piézométriques du forage 1186ZZ0119 – Cap Macré - Marin depuis 2006

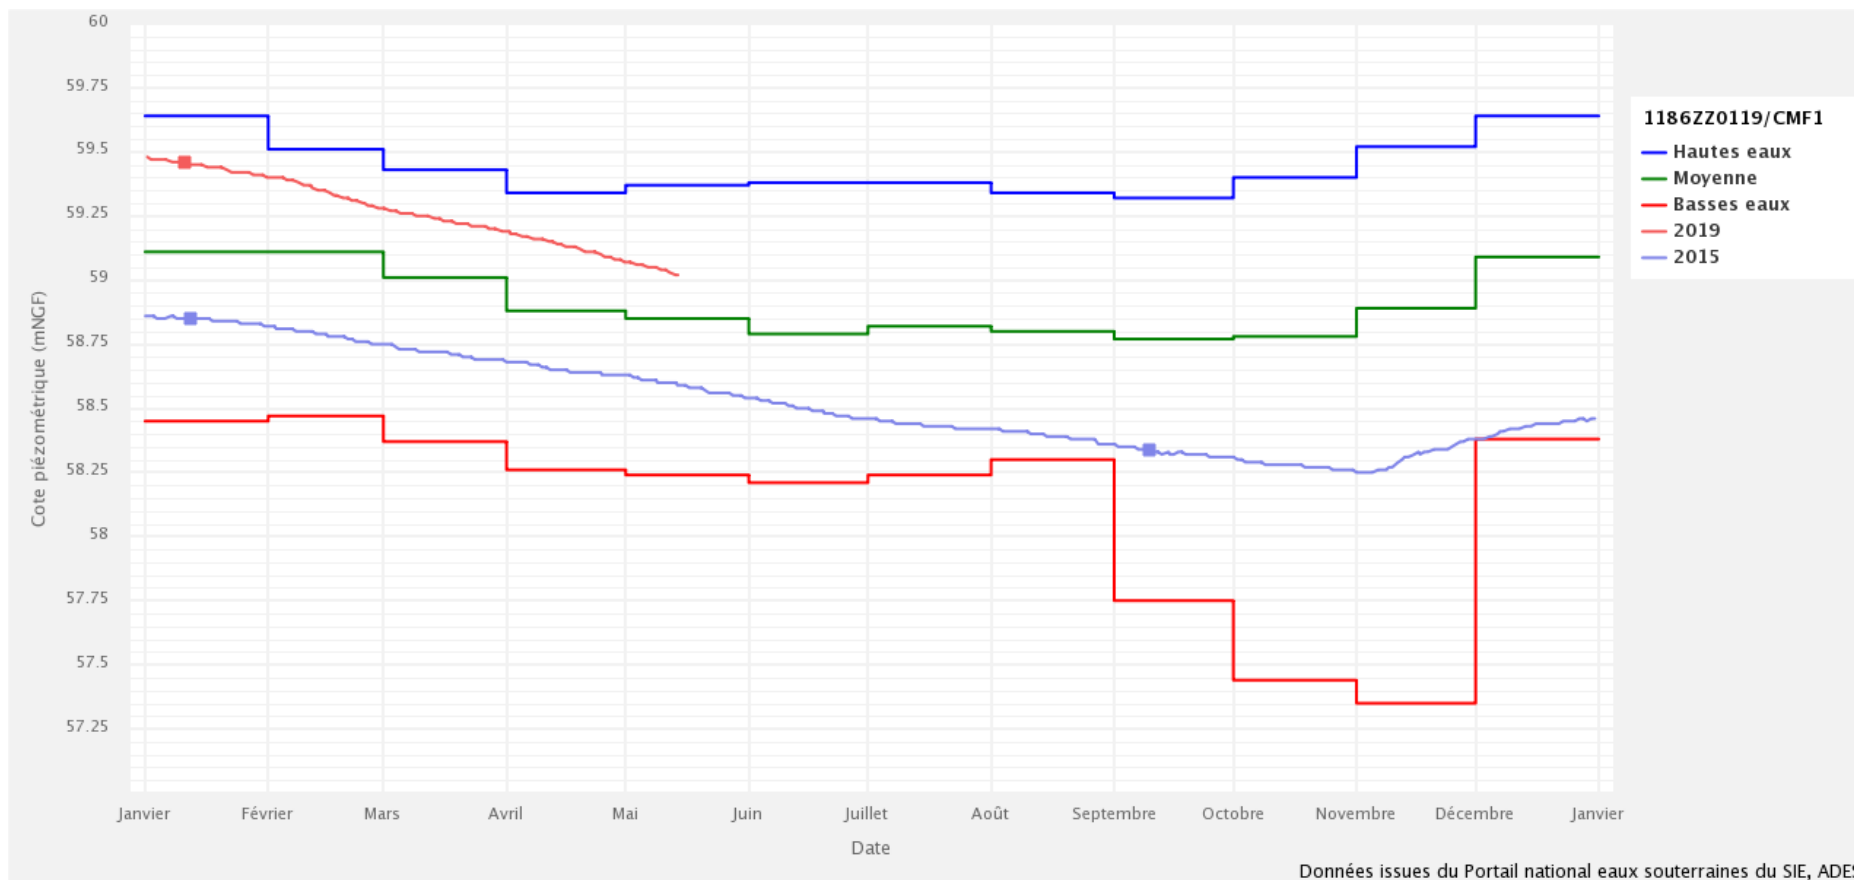
Illustration 48: Statistique des niveaux d'eau observés en 2019 et 2015 pour le forage 1186ZZ0119- Cap Macré-Marin

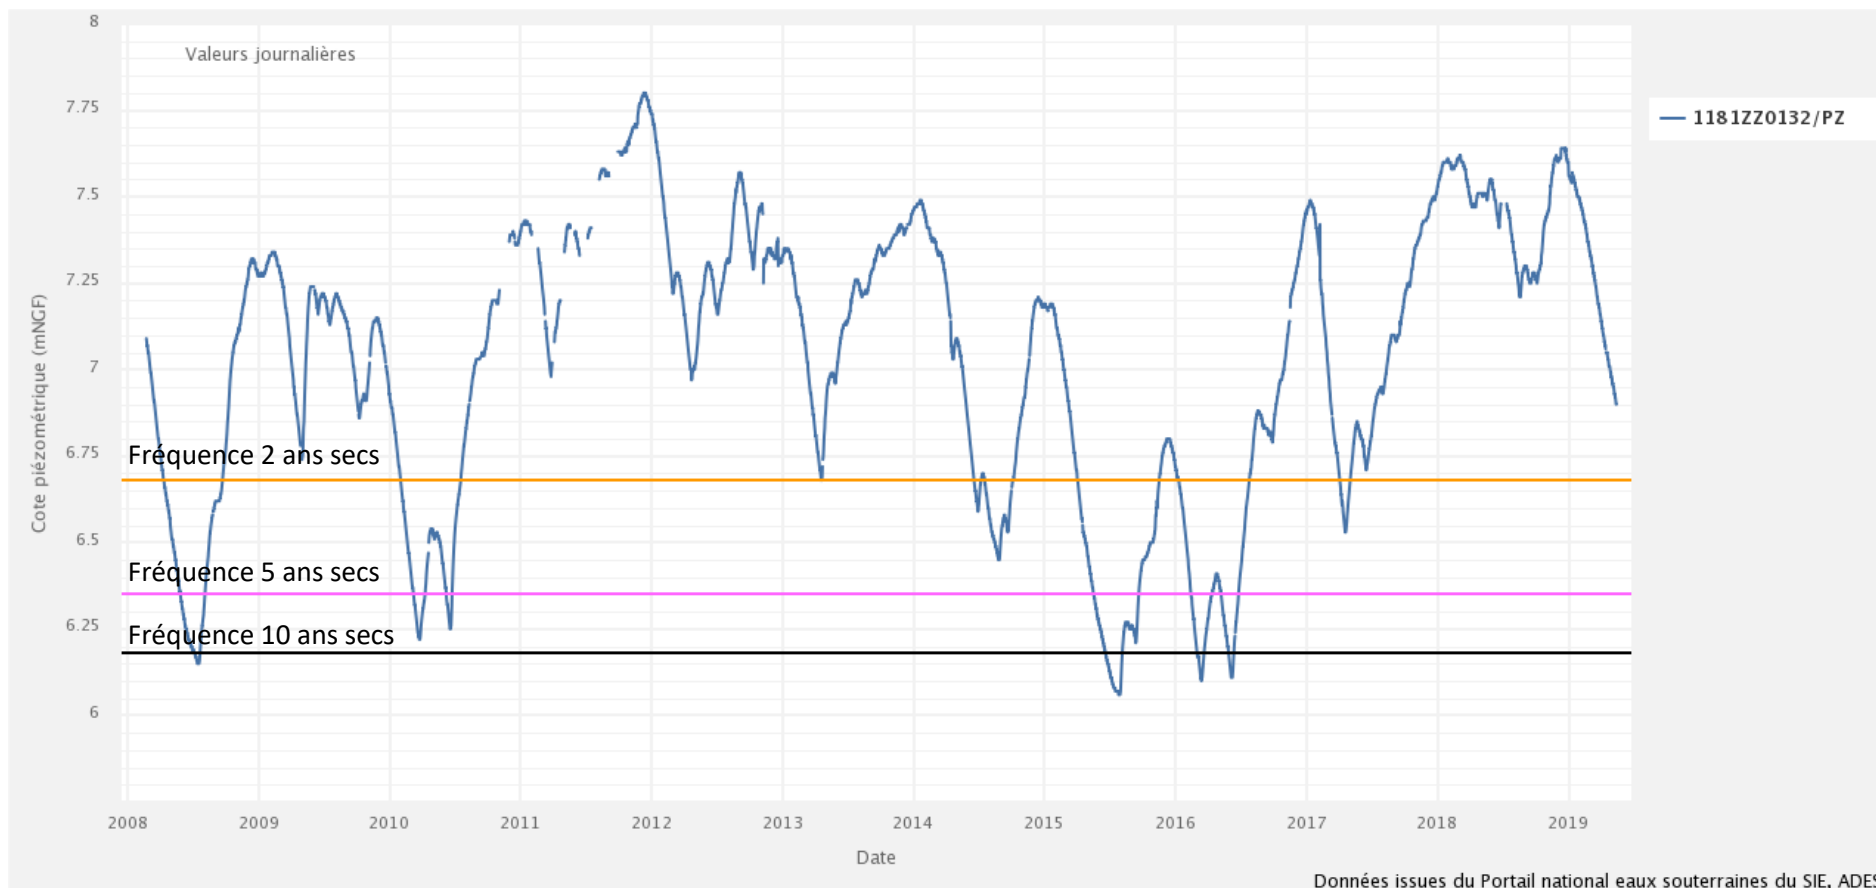
Illustration 49 : Chroniques piézométriques du forage 1181ZZ0132 – Vatable – Trois-Ilets depuis 2008

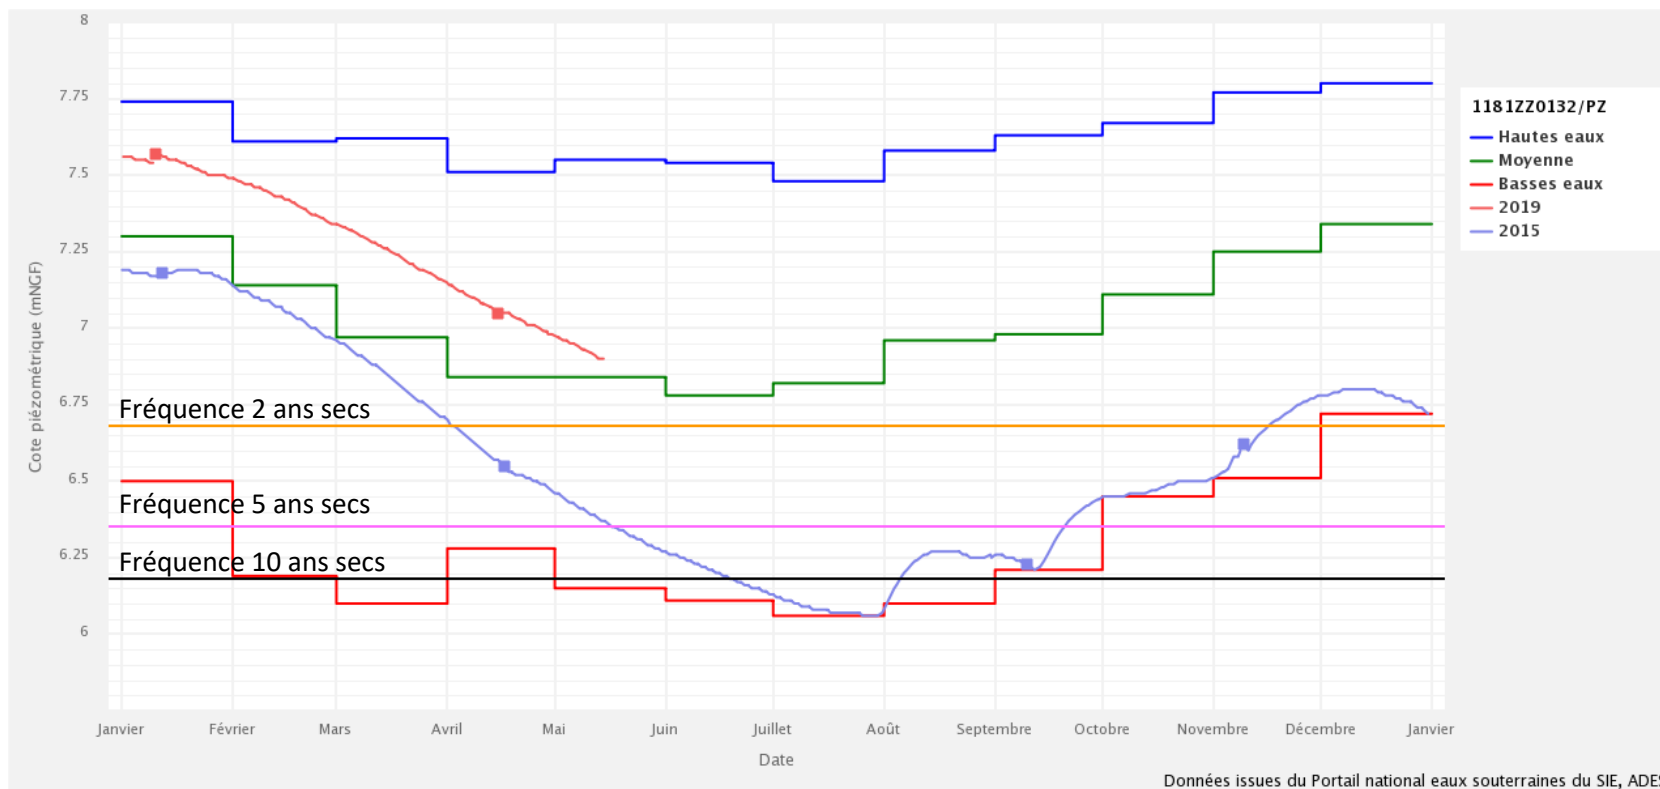
Illustration 50: Statistique des niveaux d'eau observés en 2019 et 2015 pour le forage 1181ZZ0132 – Vatable – Trois-Ilets

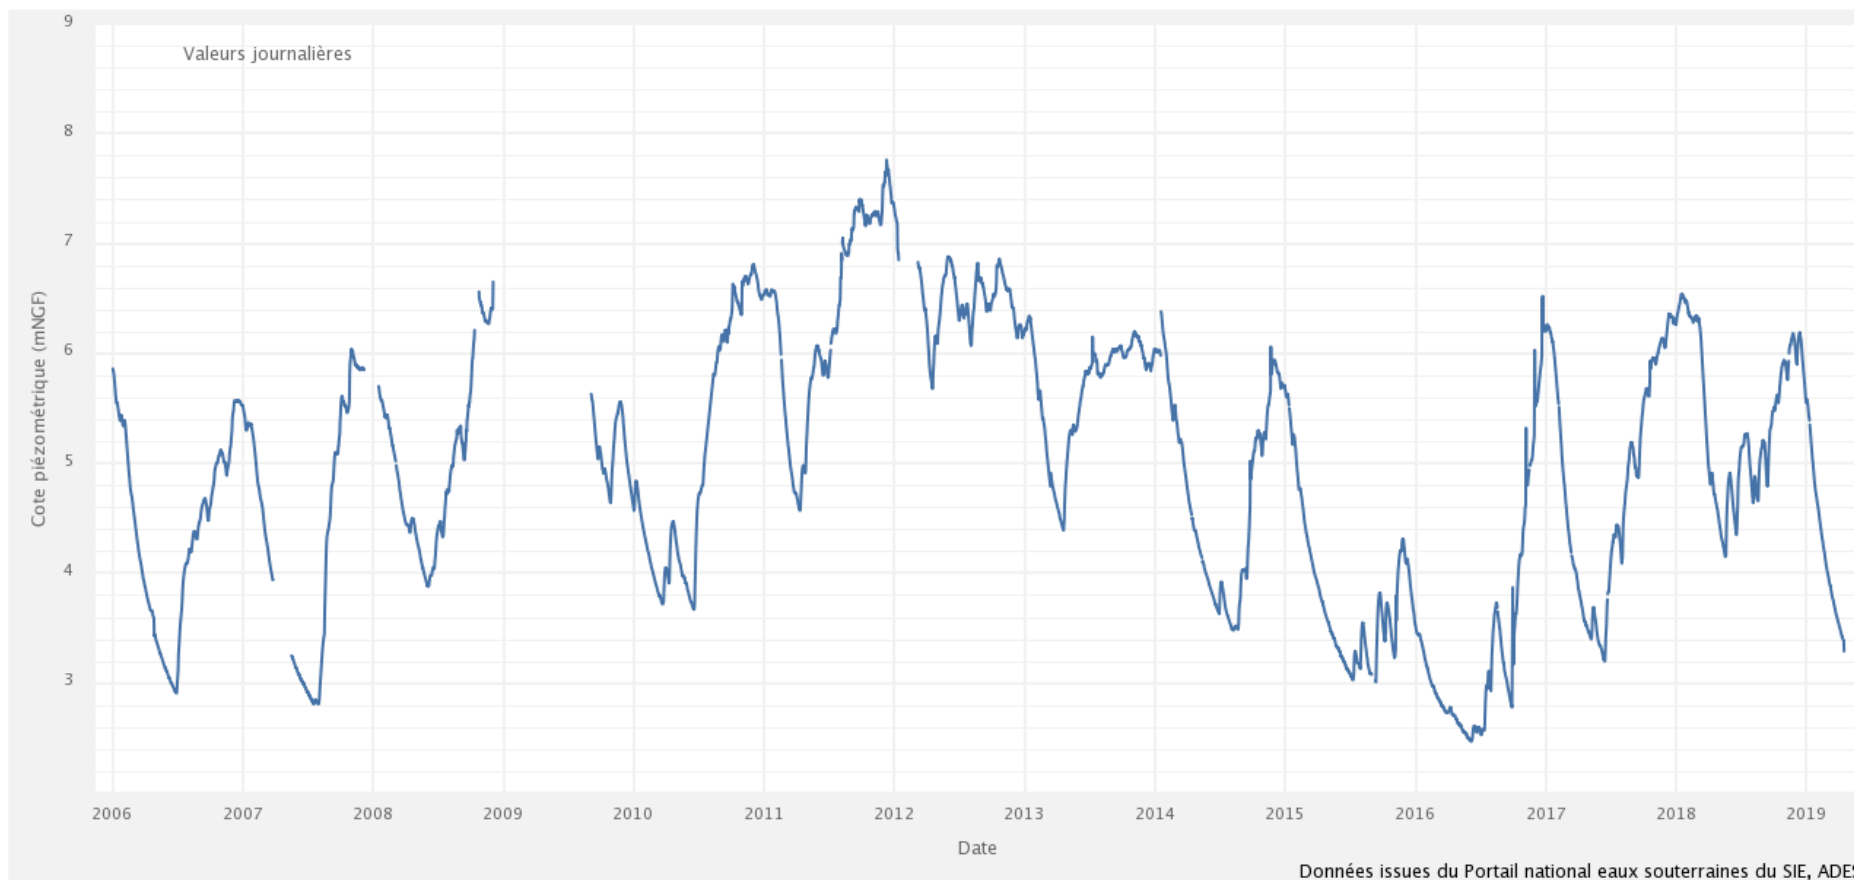
Illustration 51: Chroniques piézométriques du forage 1181ZZ0131 - Grande Anse - Anses d'Arlet depuis 2006

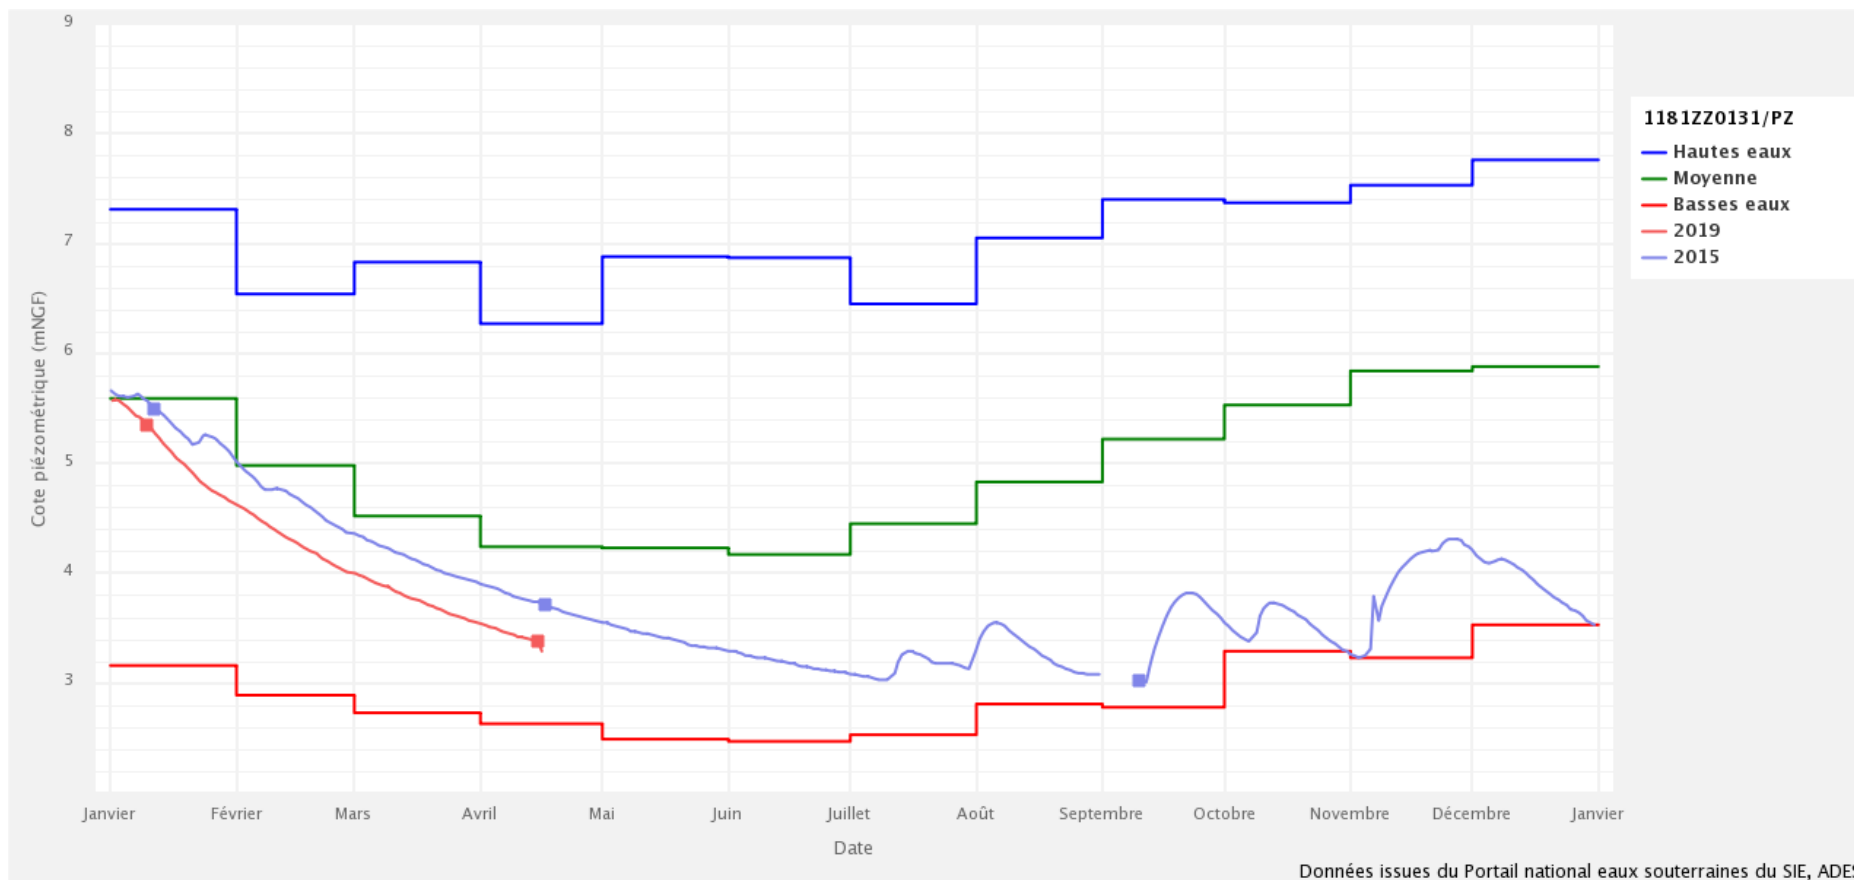
Illustration 52: Statistique des niveaux d'eau observés en 2019 et 2015 pour le forage 1181ZZ0131 - Grande Anse - Anses d'Arlet

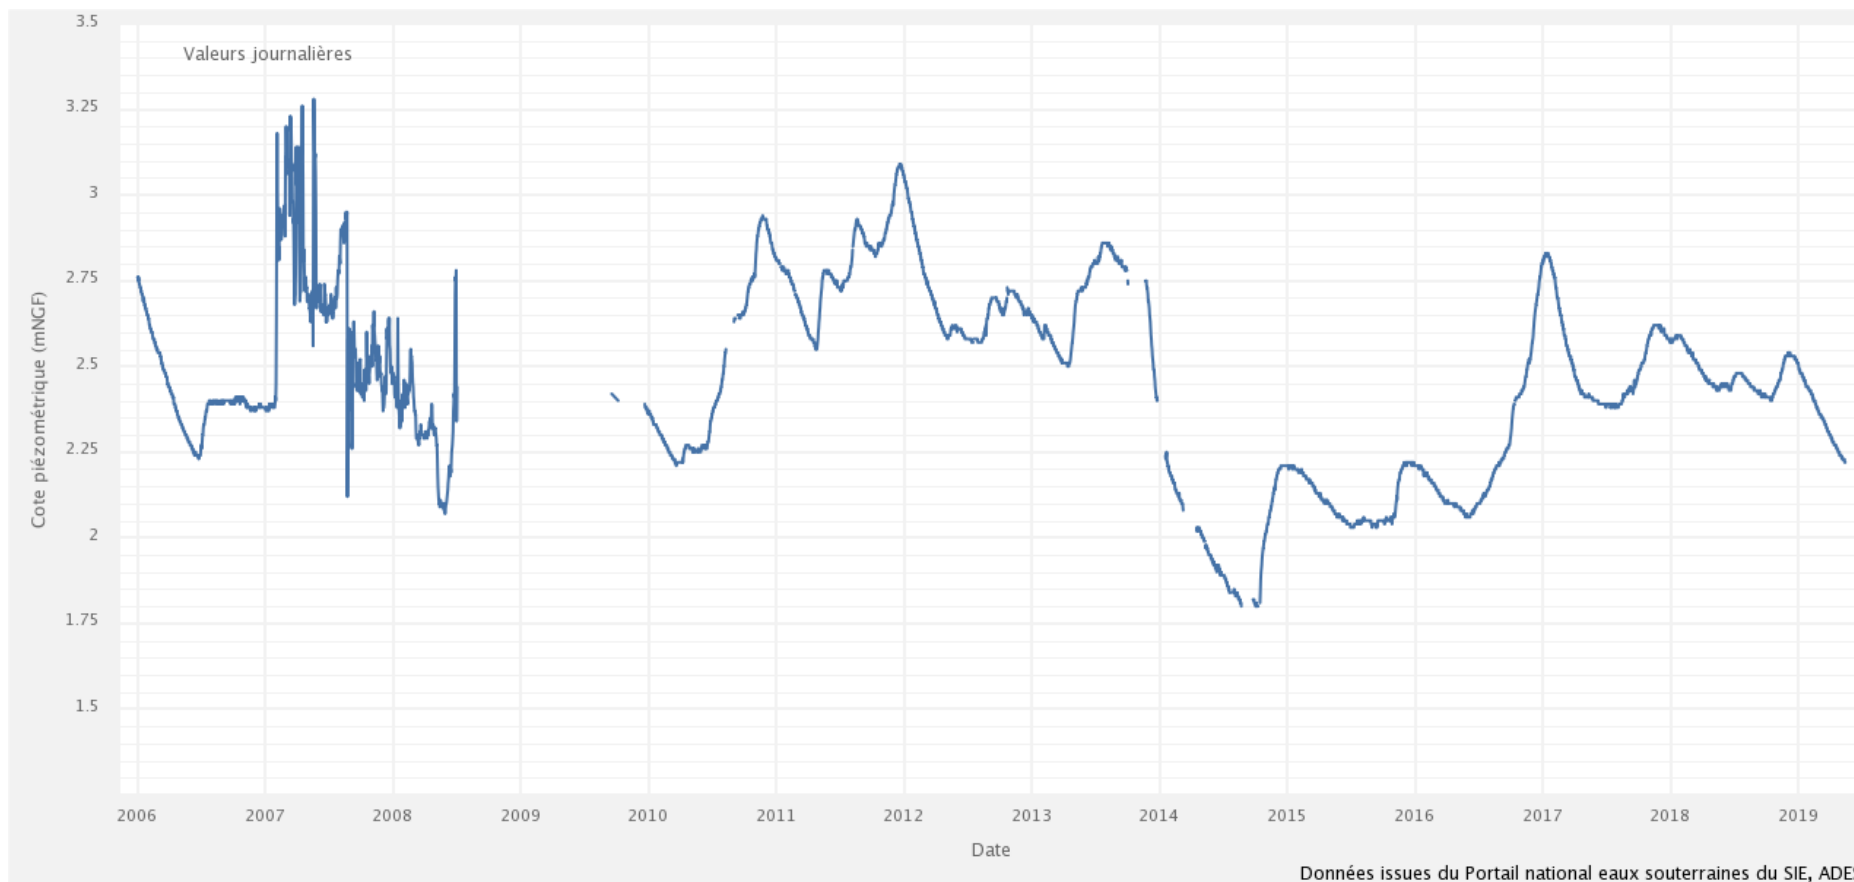
Illustration 53: Chroniques piézométriques du forage 1185ZZ0120 - Stade communal - Sainte Luce depuis 2006

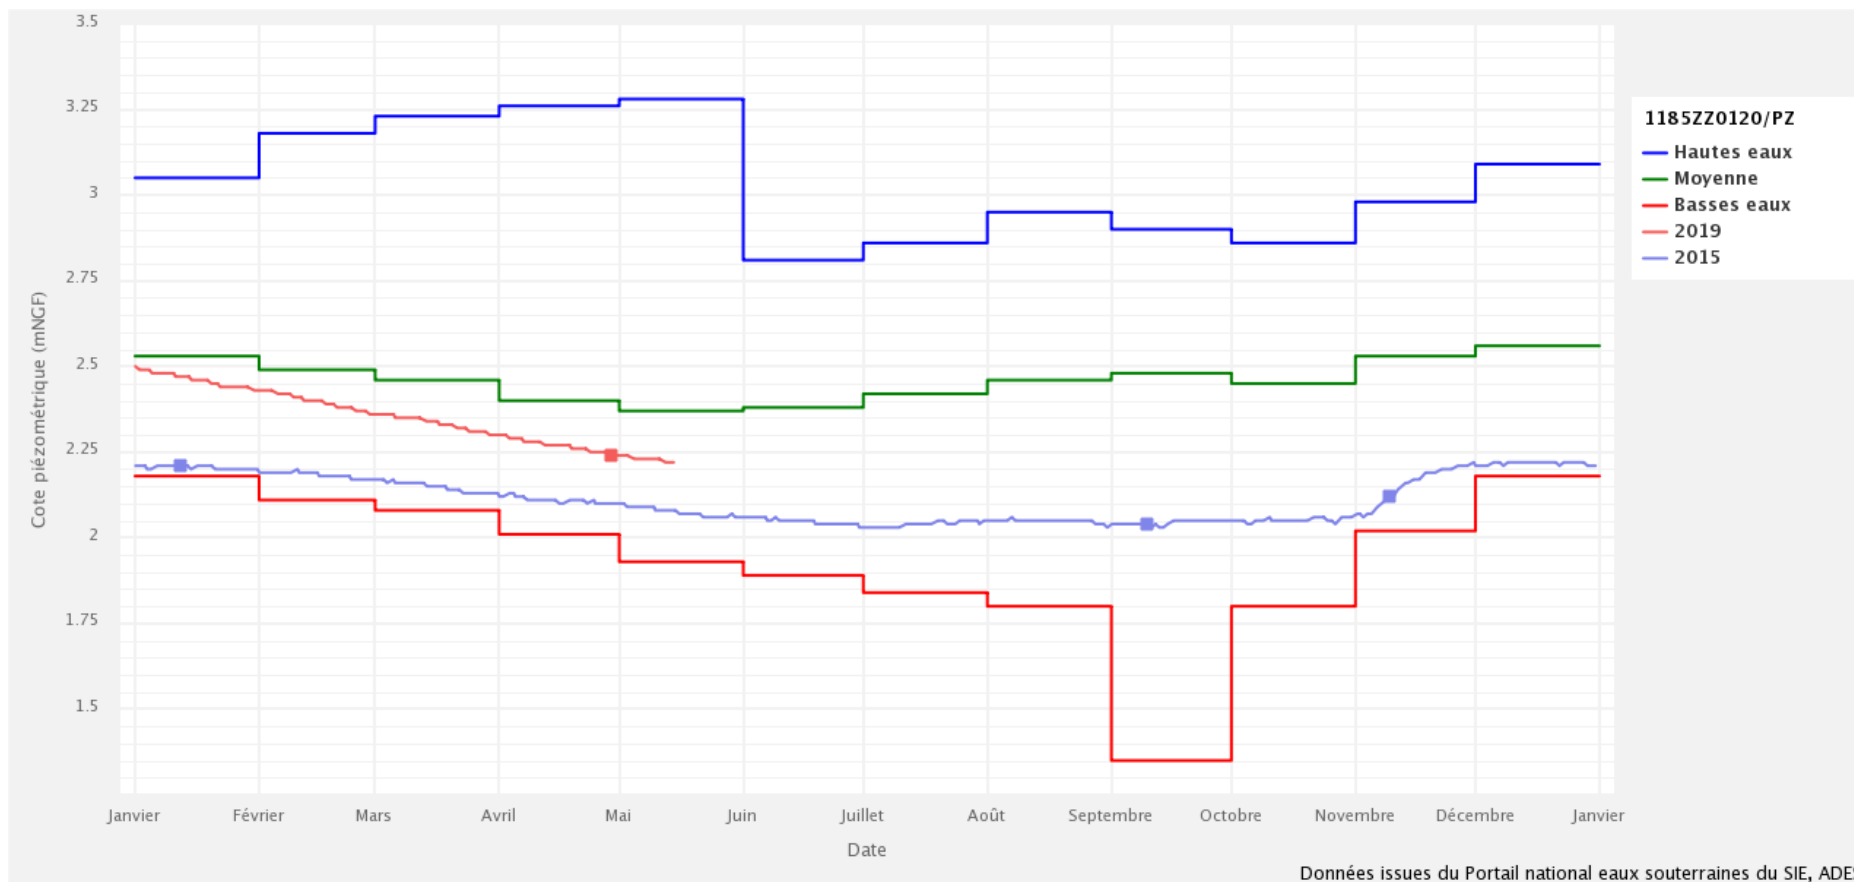
Illustration 54: Statistique des niveaux d'eau observés en 2019 et 2015 pour le forage 1185ZZ0120 - Stade communal - Sainte Luce
