## Bulletin établi le 23 mai 2019 pour la MISEN Sécheresse

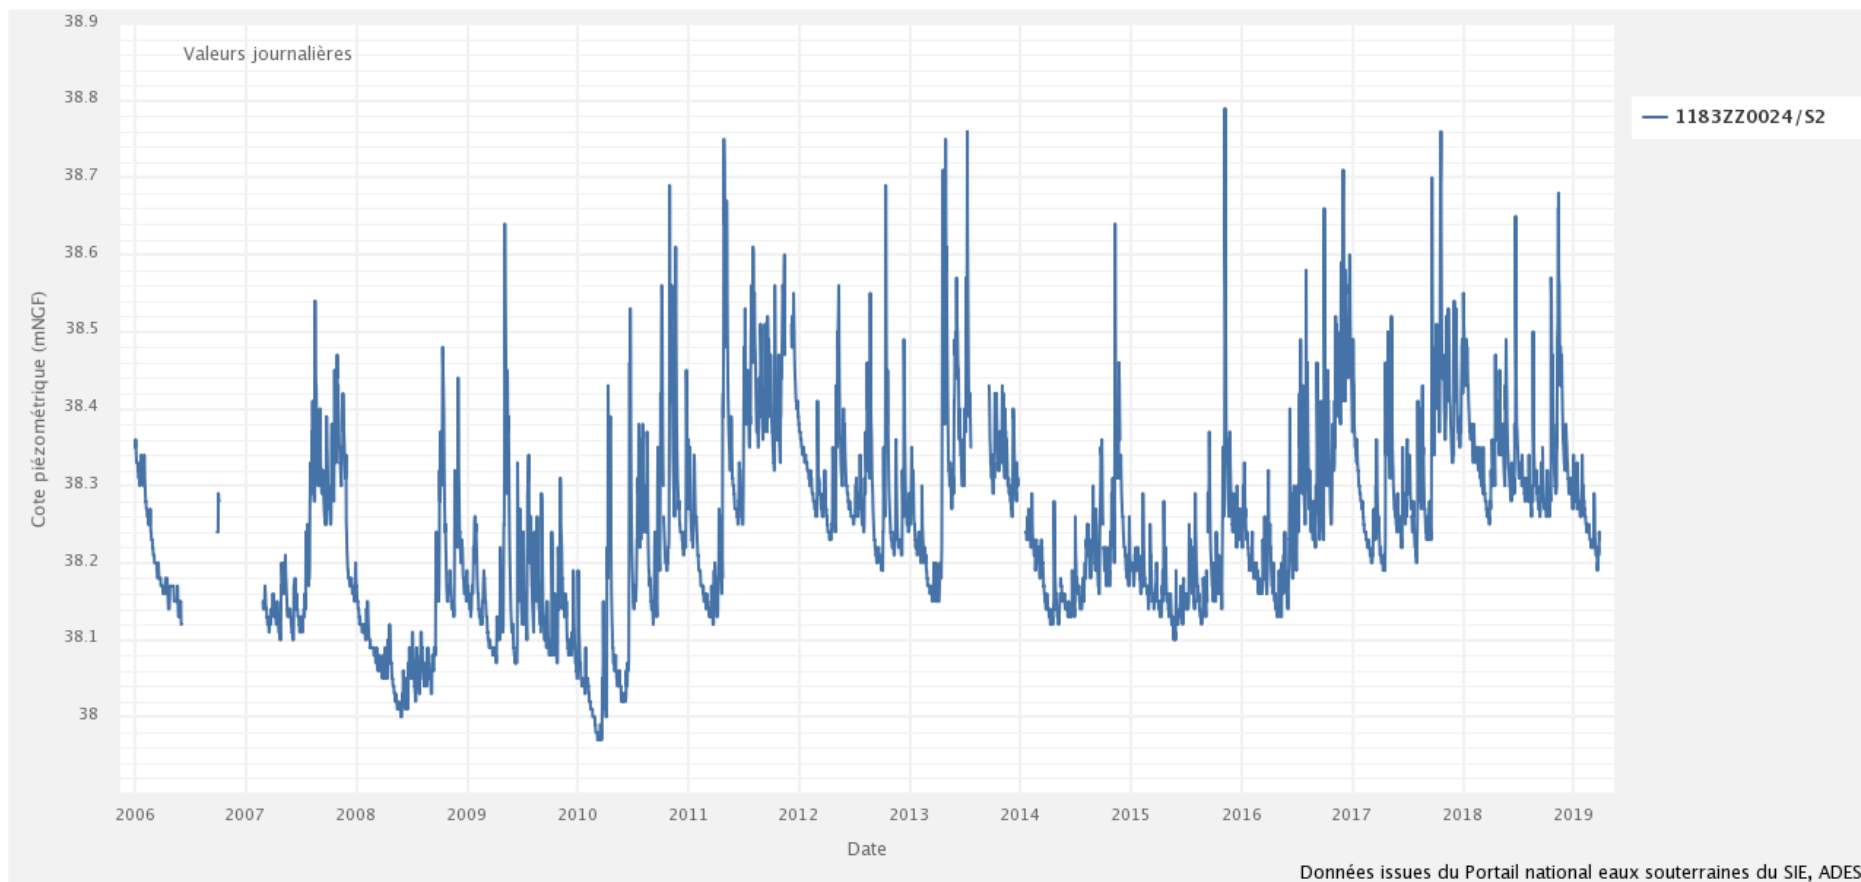
Illustration 55: Chroniques piézométriques du forage 1183ZZ0024 - La Mauny - Rivière Pilote depuis 2006

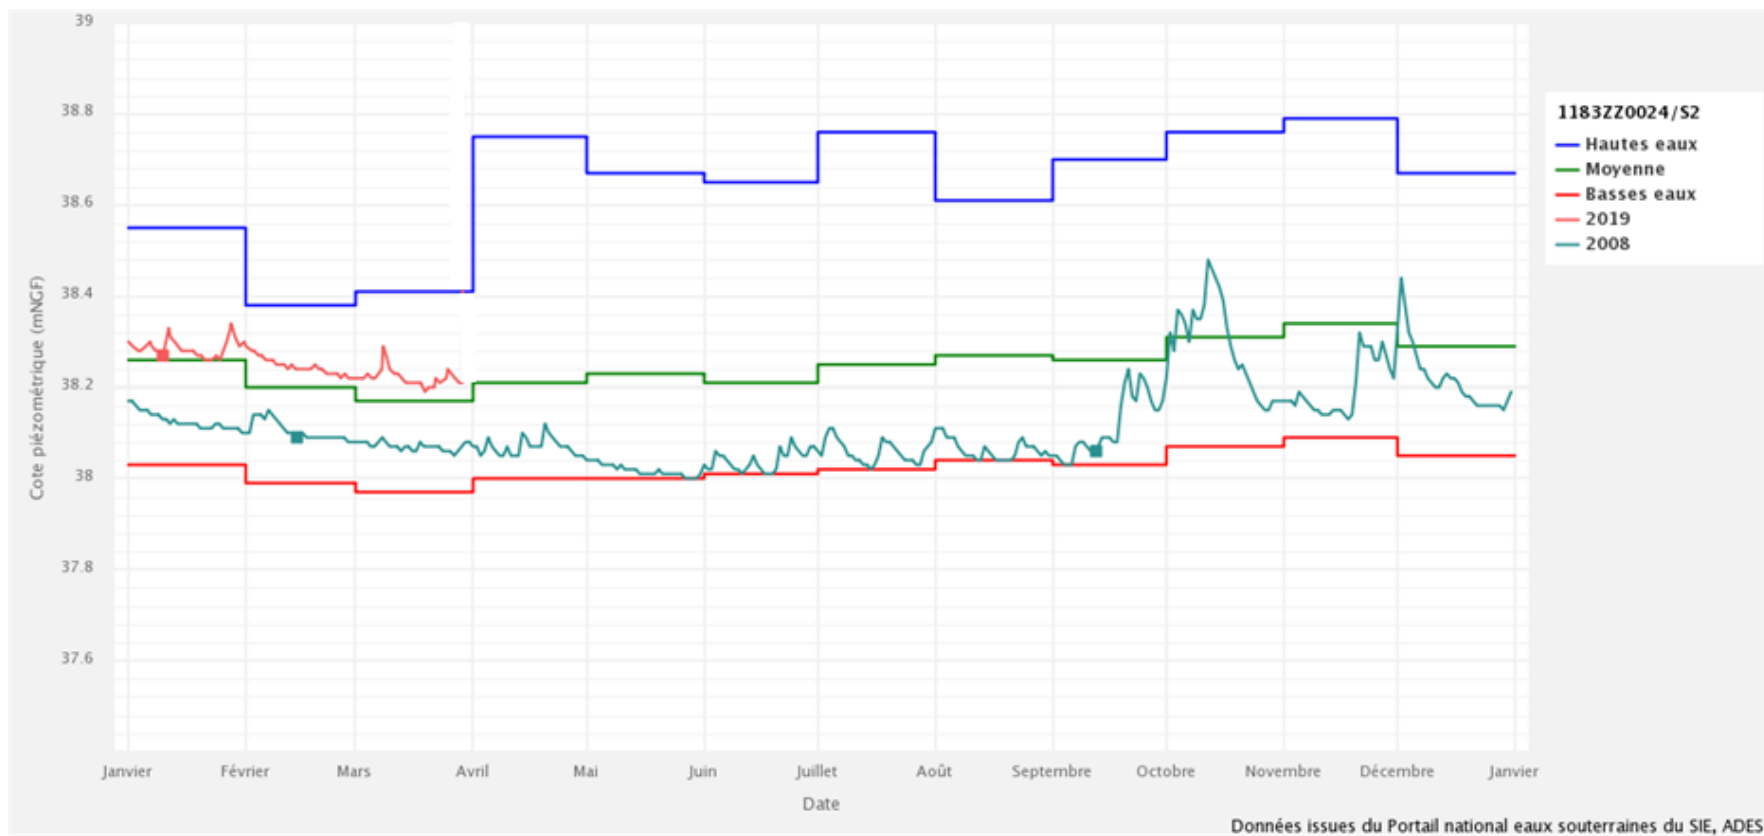
Illustration 56: Statistique des niveaux d'eau observés en 2019 et 2008 pour le forage 1183ZZ0024 - La Mauny - Rivière Pilote

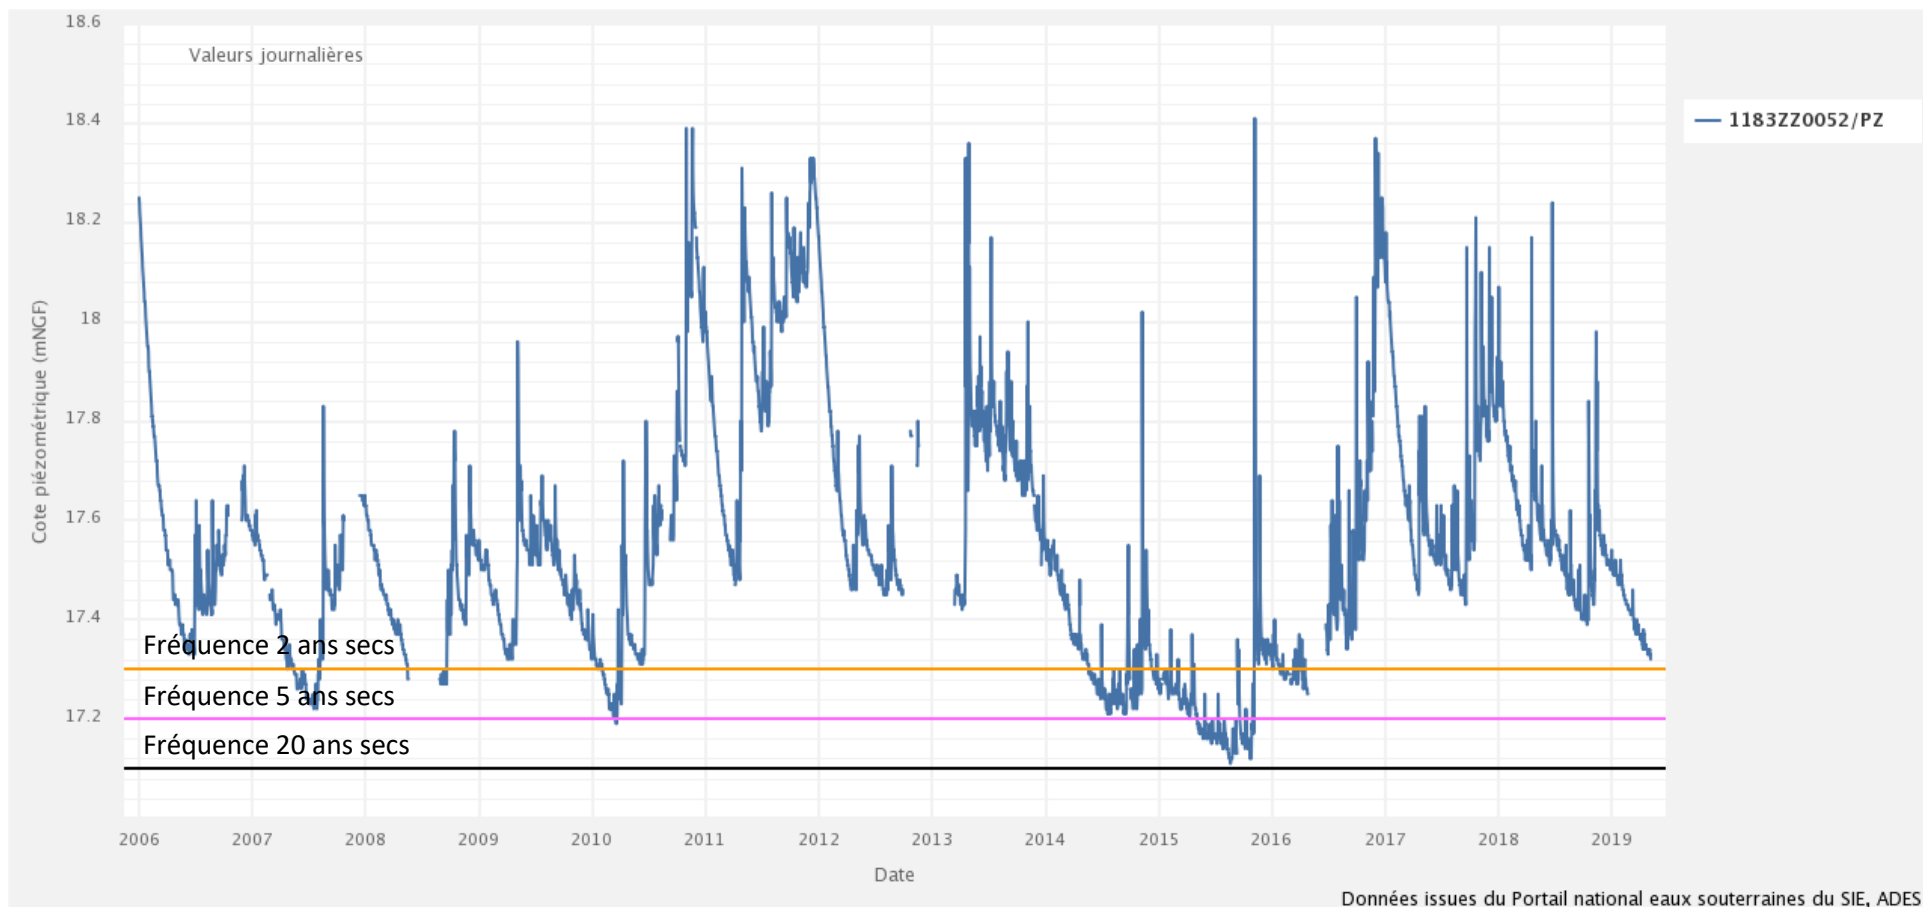
Illustration 57: Chroniques piézométriques du forage 1183ZZ0052 – Fougainville – Rivière Pilote depuis 2006

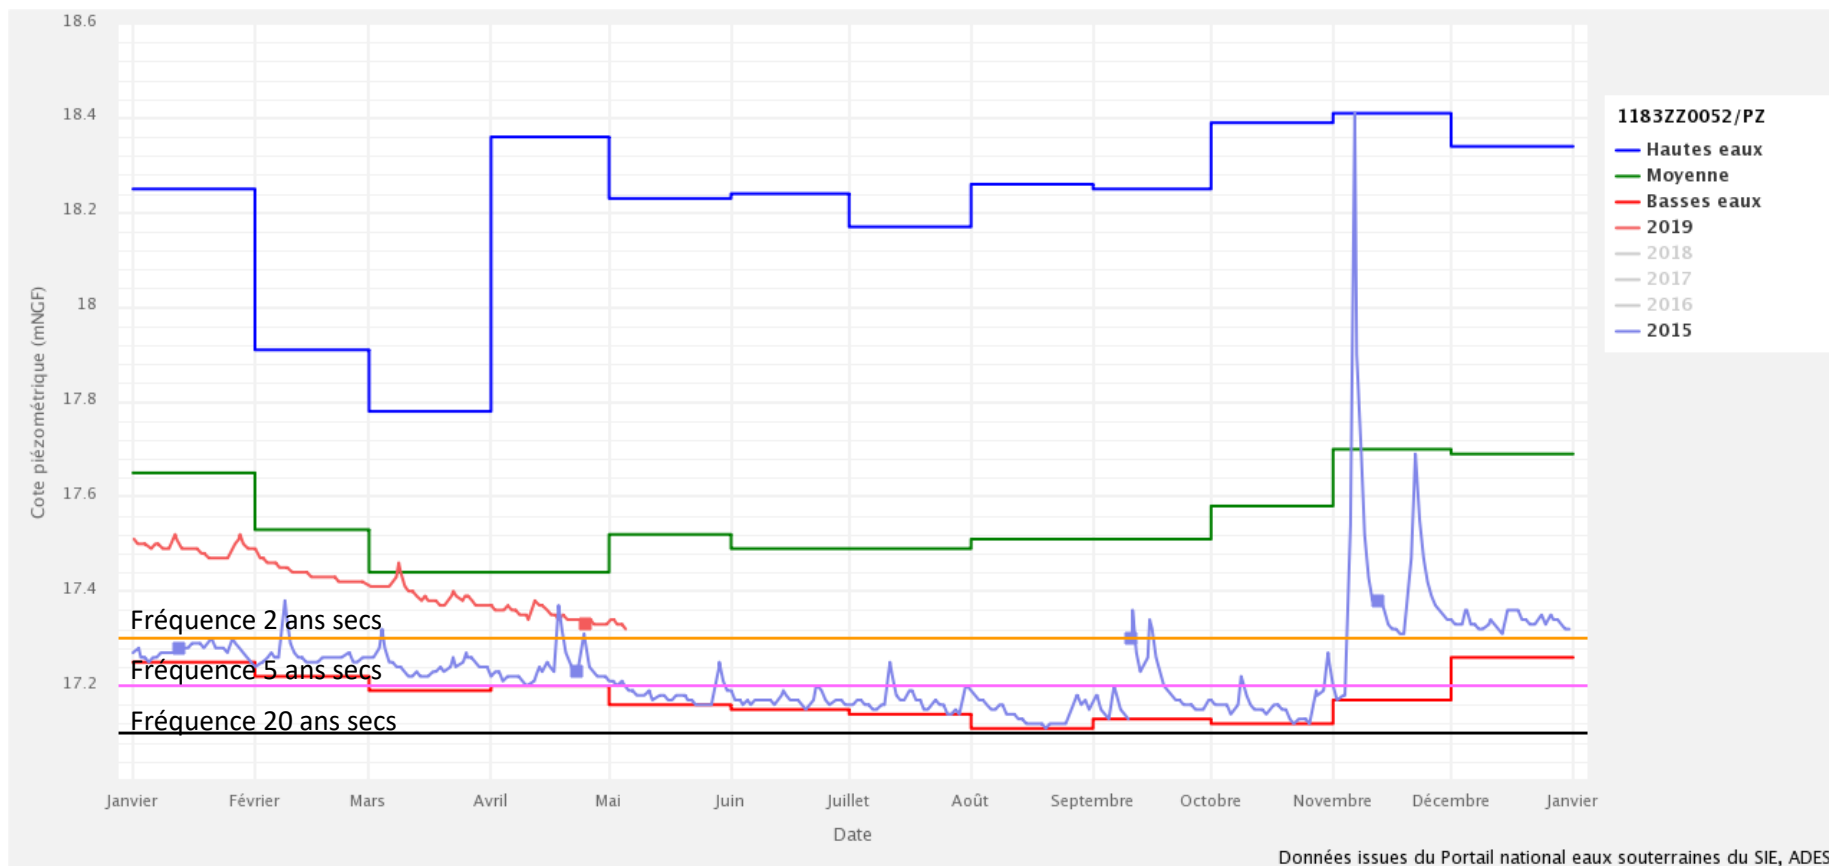
Illustration 58: Statistique des niveaux d'eau observés en 2019 et 2015 pour le forage 1183ZZ0052 – Fougainville – Rivière Pilote

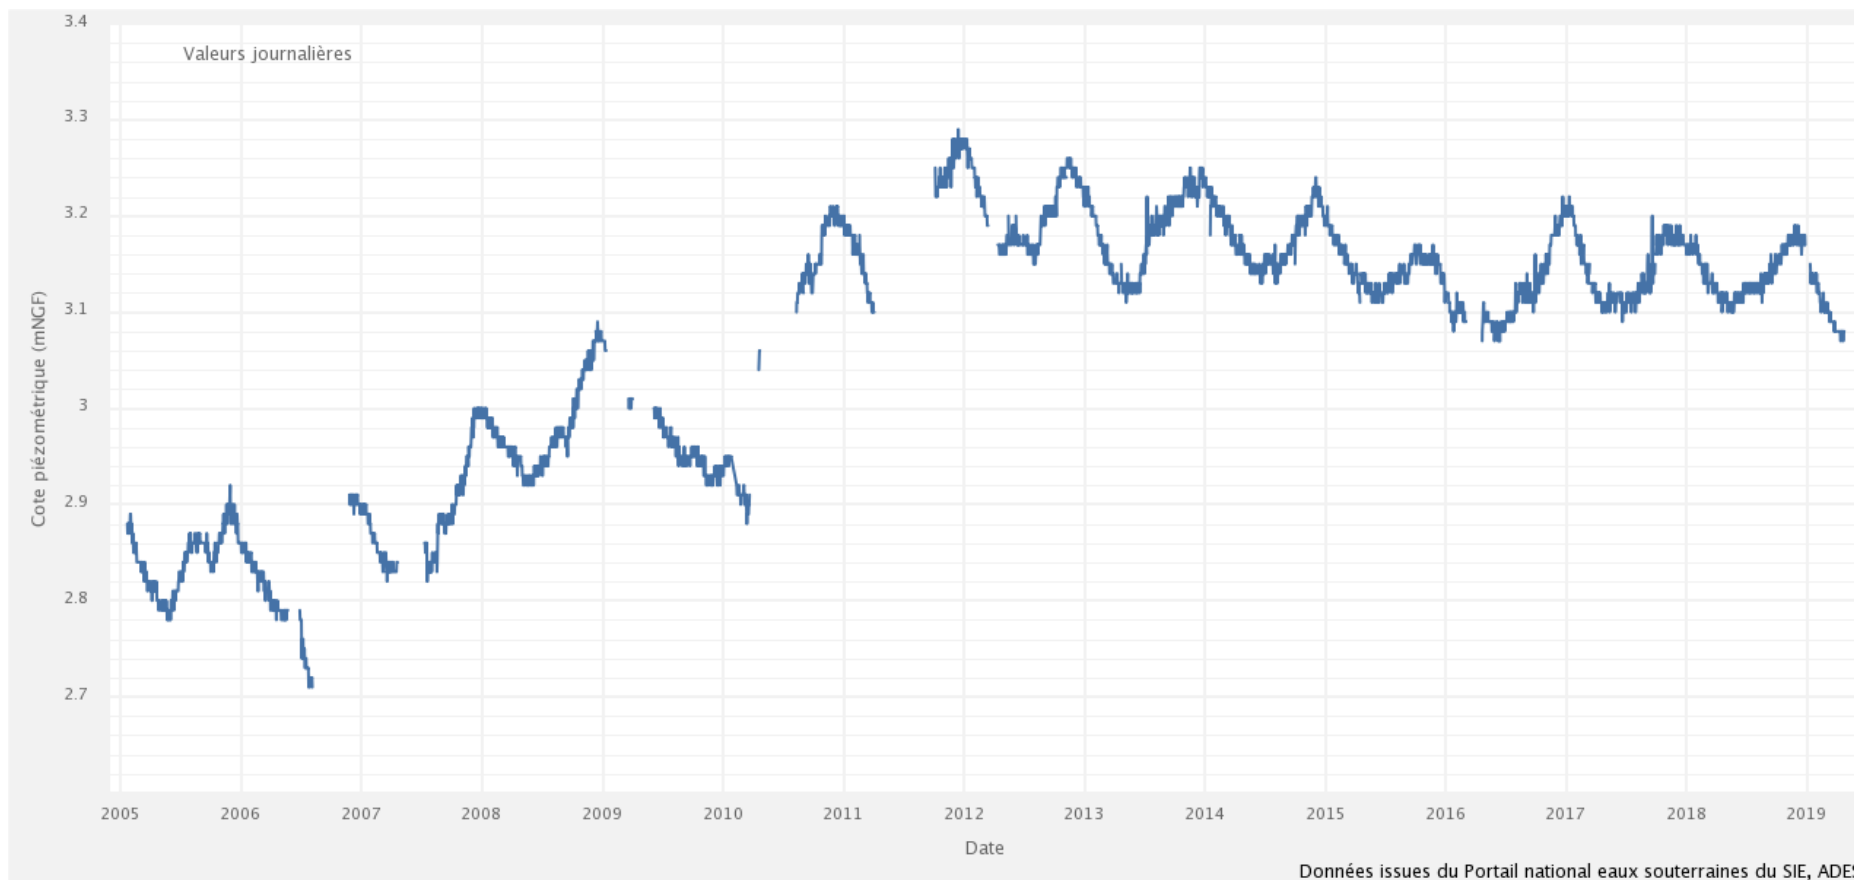
Illustration 59: Chroniques piézométriques du forage 1184ZZ0001- Dizac Forage- Diamant depuis 2005

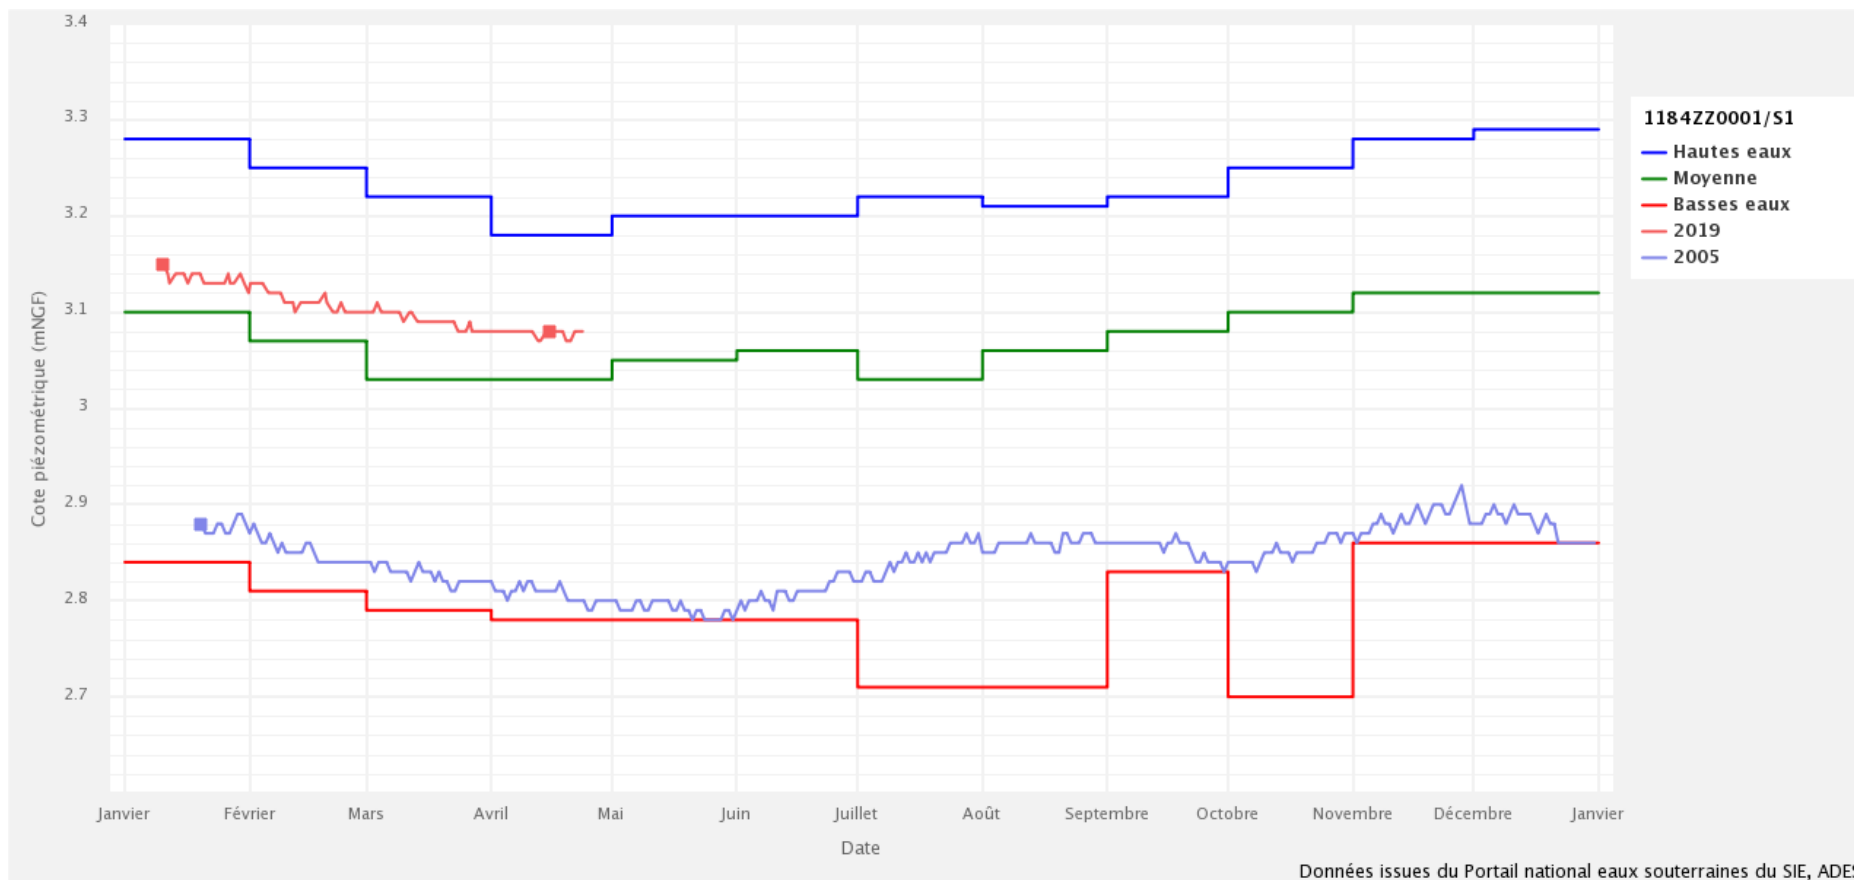
Illustration 60: Statistique des niveaux d'eau observés en 2019 et 2005 pour le forage 1184ZZ0001- Dizac Forage- Diamant

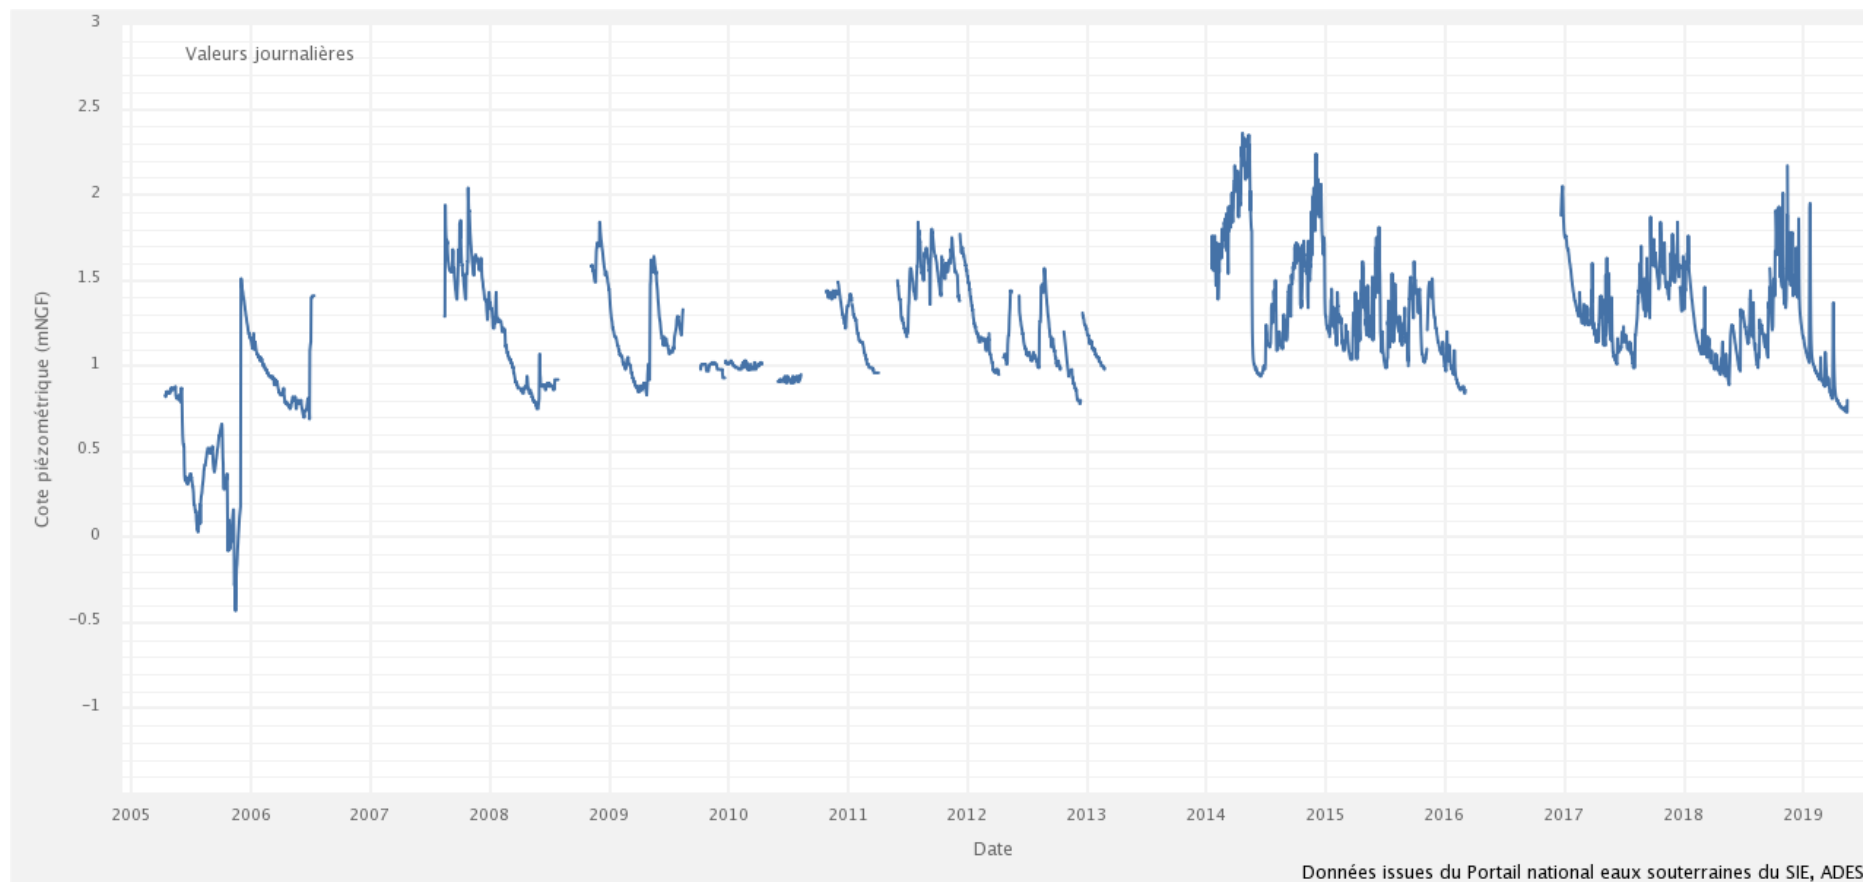
Illustration 61: Chroniques piézométriques du forage 1184ZZ0028- Dizac Puits- Diamant depuis 2005

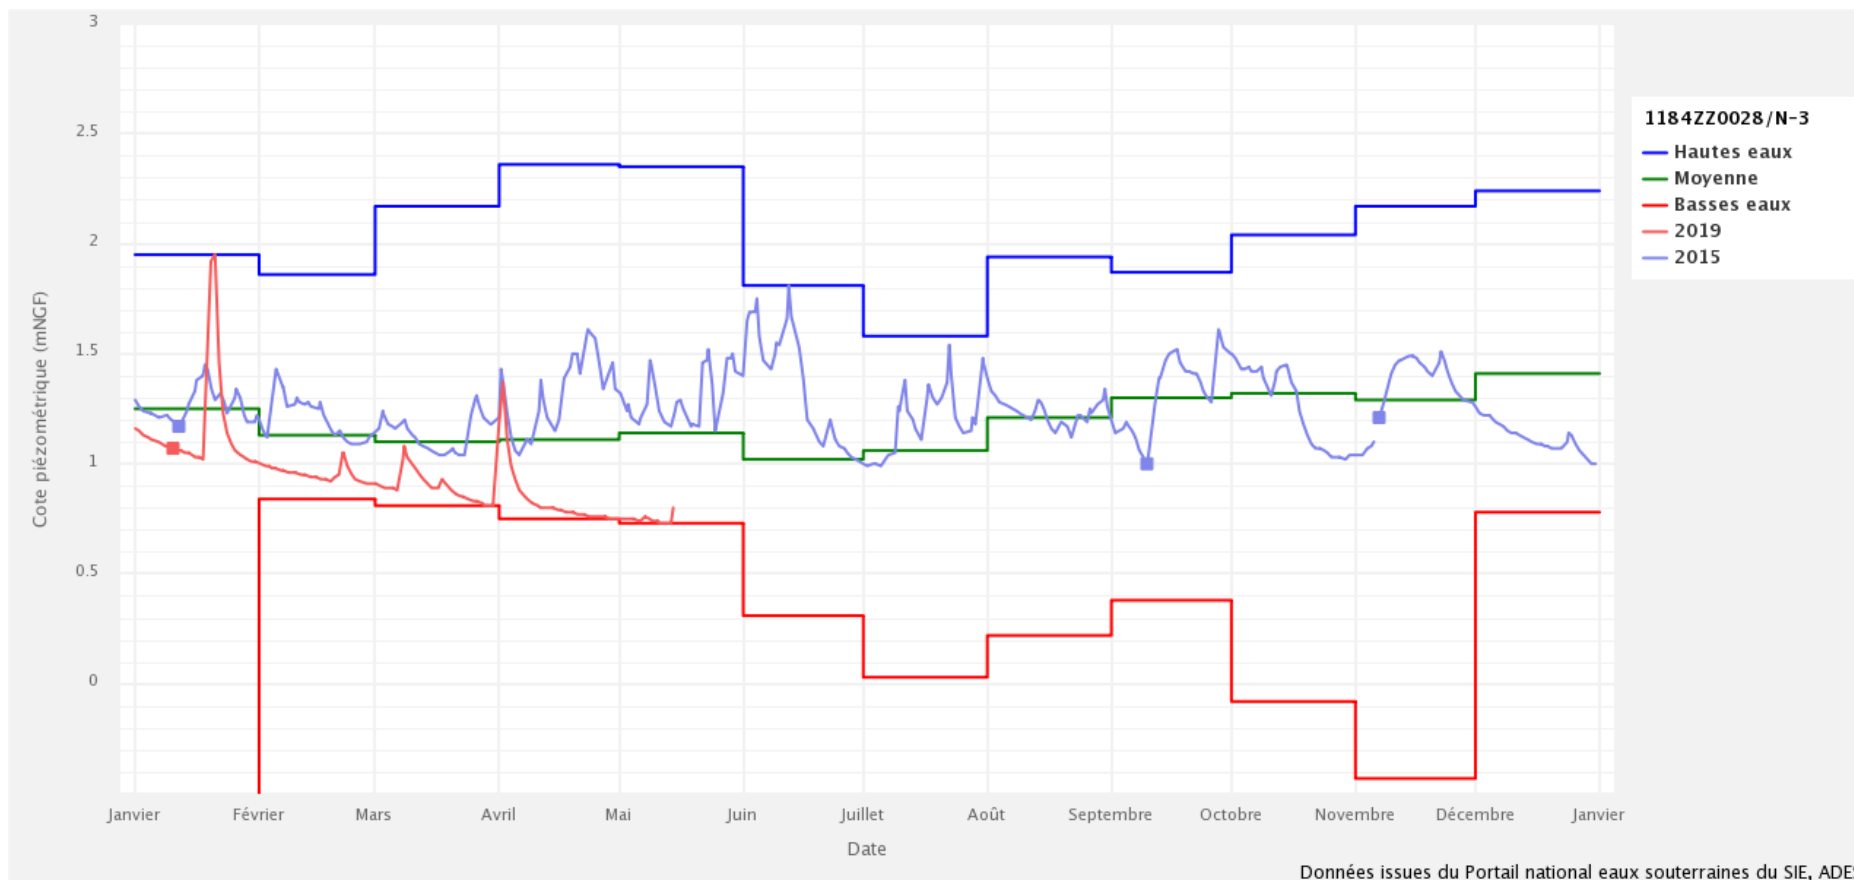
Illustration 62: Statistique des niveaux d'eau observés en 2019 et 2015 pour le forage 1184ZZ0028- Dizac Puits- Diamant
