10MMA025
VERSION N°1

Juin 2012

Schéma directeur d'assainissement du SCNA

ANNEXE - RAPPORT DE PHASE 1
BILANS 24H

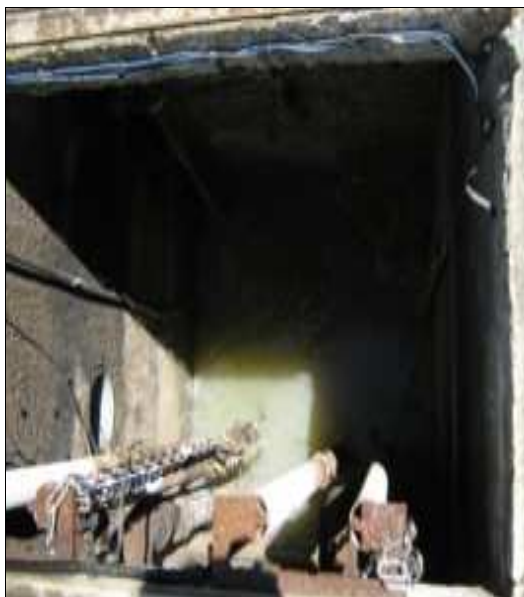
Bache: usure GC, rouille

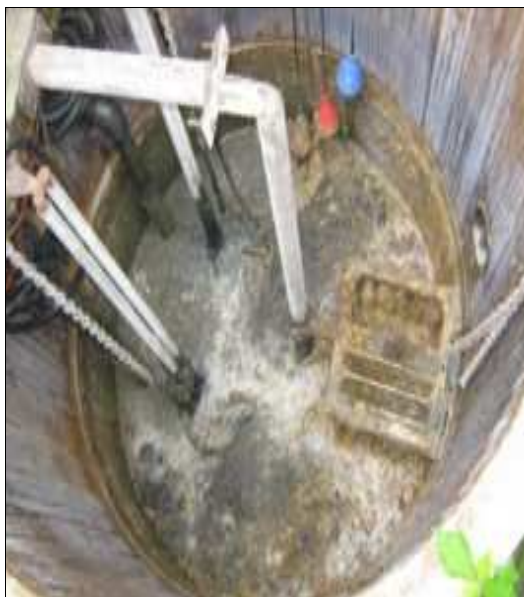
Bache: graisse

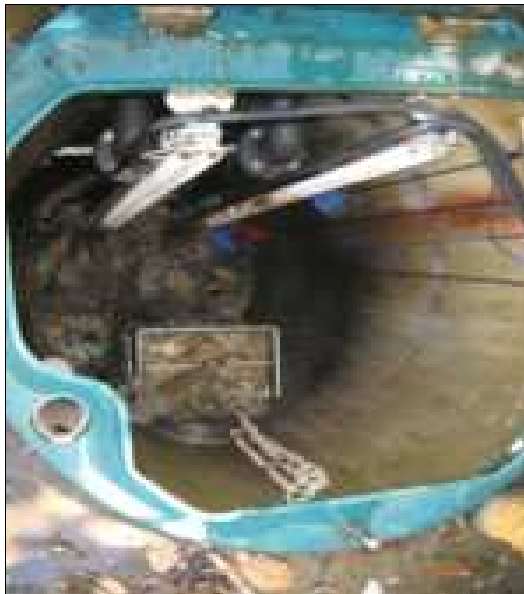
Bache: graisse

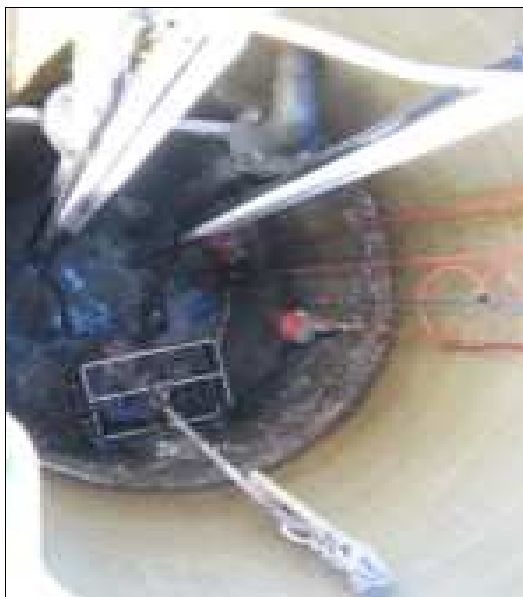
Bache: graisse

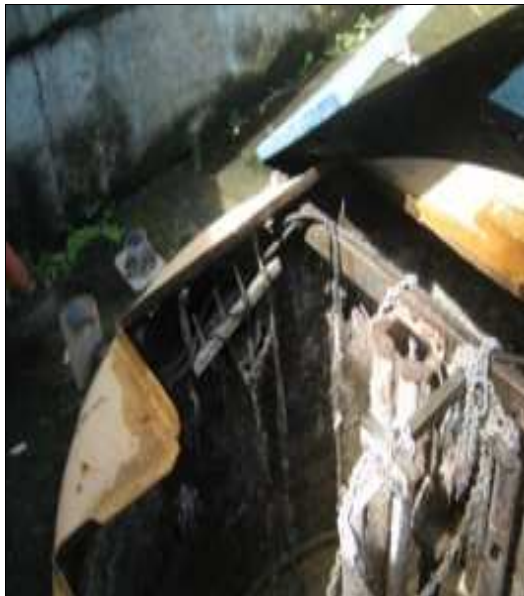
Tres mauvais etat GC, barres de guidage

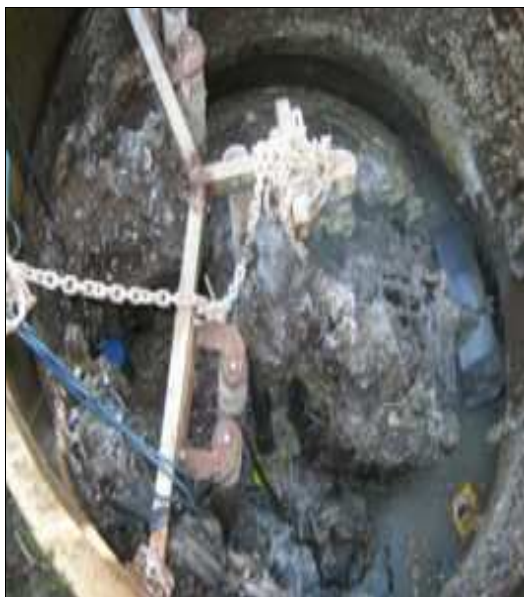
Bache: probleme curage

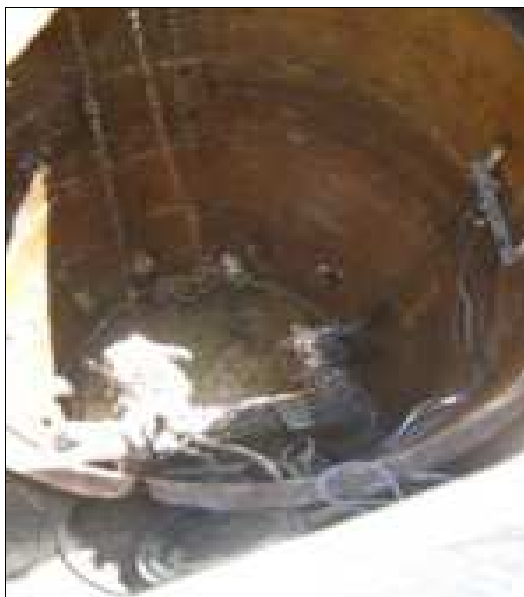
Bache: etat

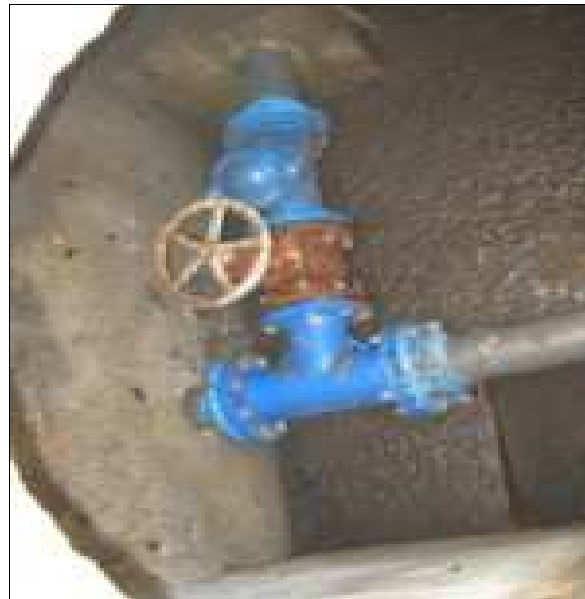
Vannes: rouille

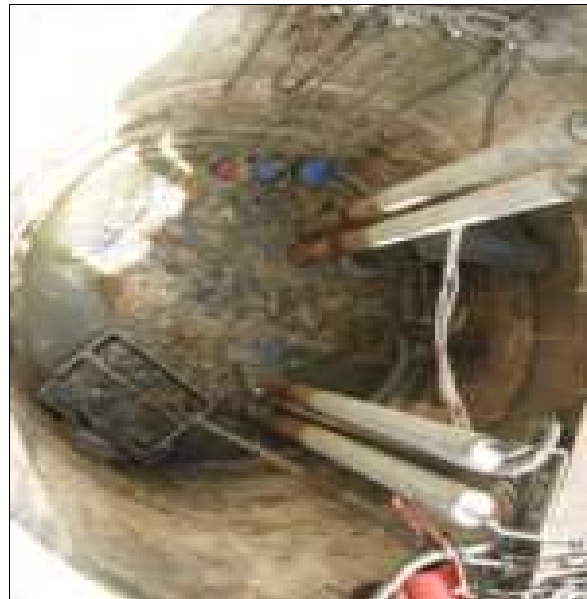
Bache: graisse

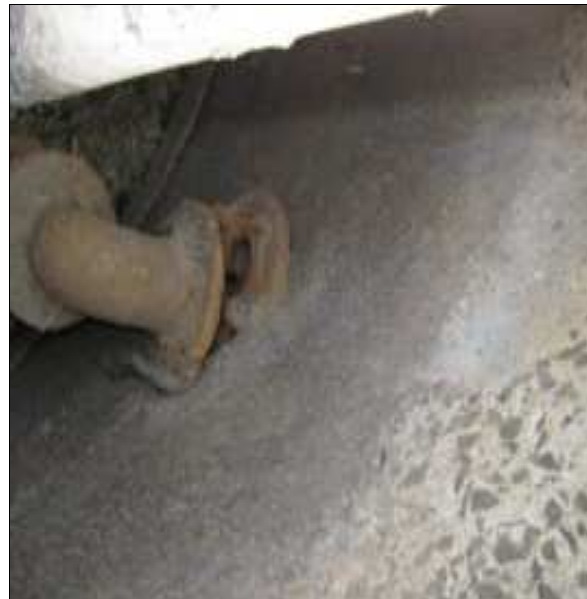
Refoulement cassé et rouille

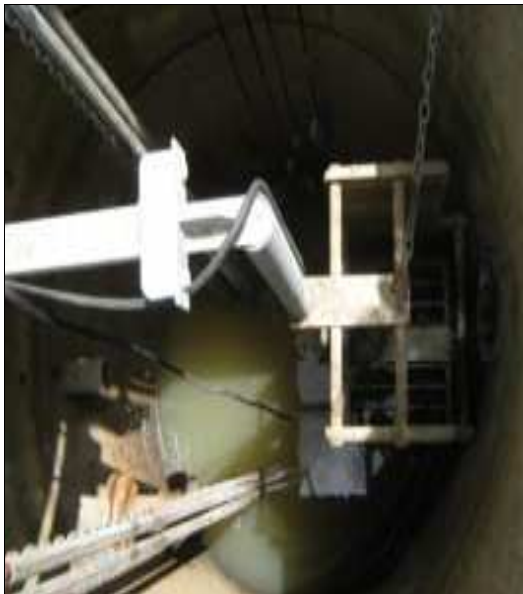
Bache etat correct

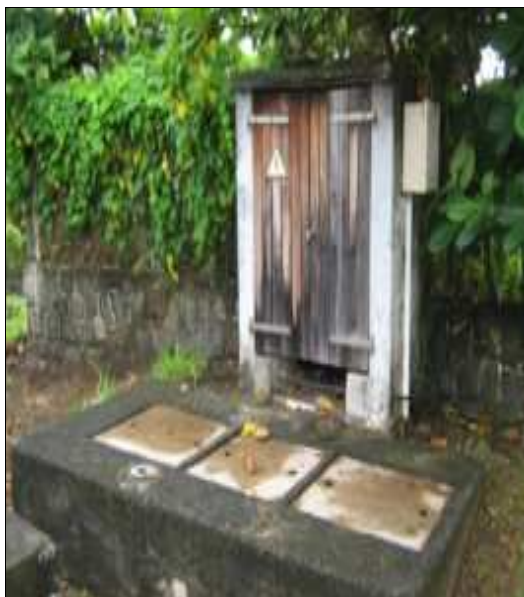
vue d'ensemble: pas de protection du PR

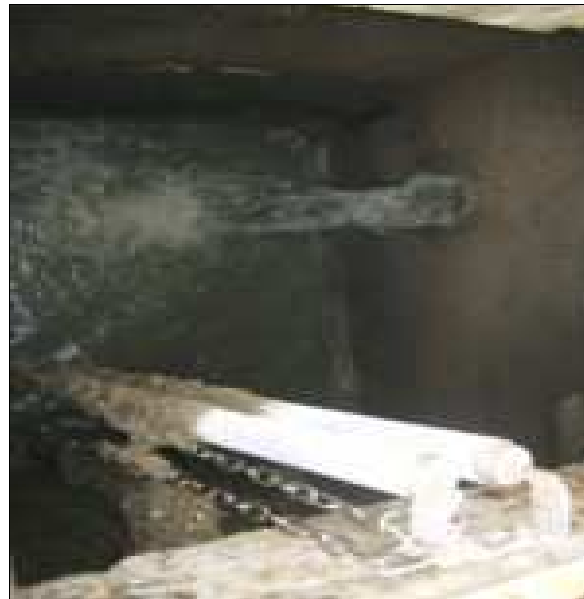
Bache: pas de dégrillage

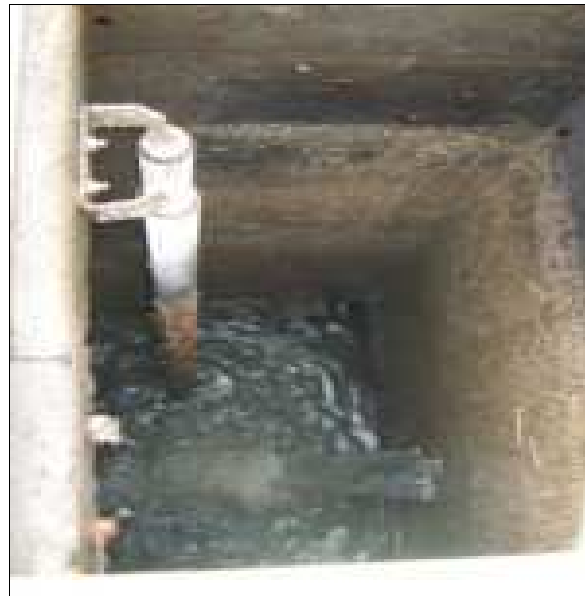
Etat bache

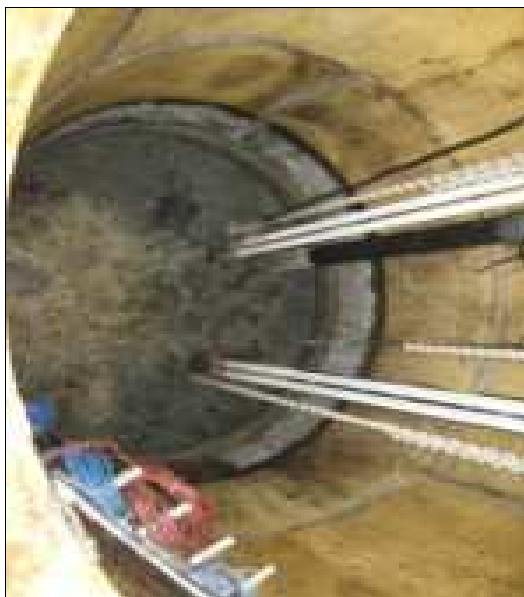
Bache: graisse

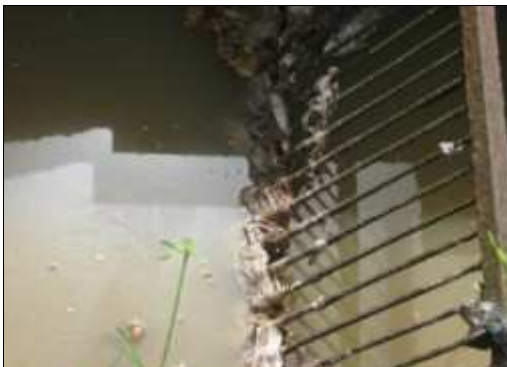
Dégrillage: entrefer trop important

Mettre en œuvre un répartiteur des effluents
Changer la grille du dégrilleur (entrefer 3cm calibré)
Mettre en place un clifford sur la file 1

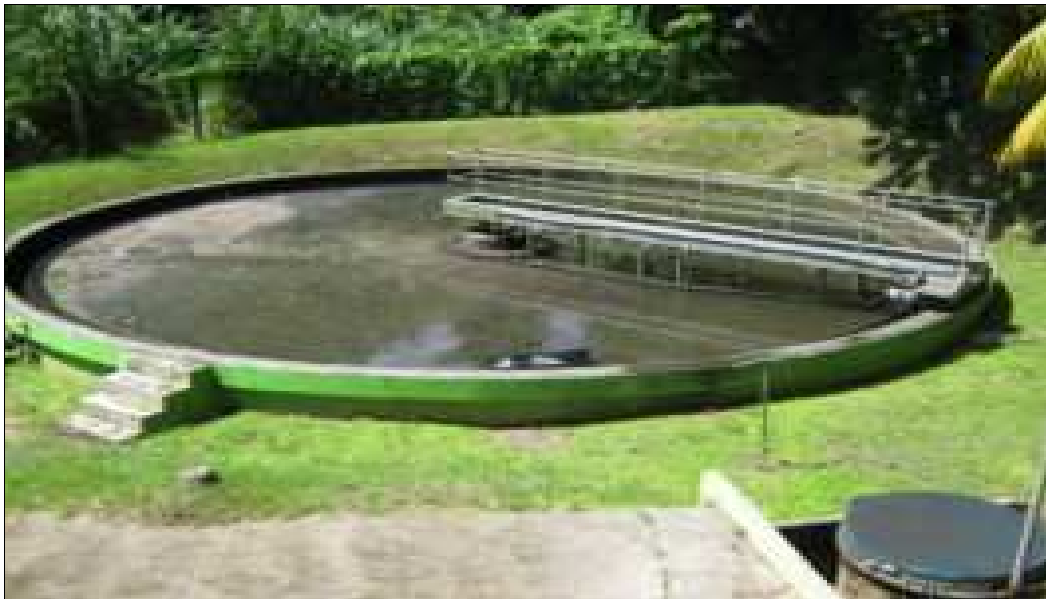
Etat ouvrage:	moyen	Etat d'usage avec quelques epaufrures (une fissure dans le silo à boues)
Electricité/automatisme:	bon	
Etat équipements:	moyen	Pont racleur à l'arrêt: attente d'une roue de rechange
Etat sécurité:	moyen	Il manque une rambarde sur les prétraitements. Pas de barreaux antichutes sur les prétraitements,
Etat fonctionnement:	bon	
Etat cloture/portail		Trous dans clôture

Pont racler à l'arrêt

Problèmes d'approvisionnement des pièces de rechange à régler

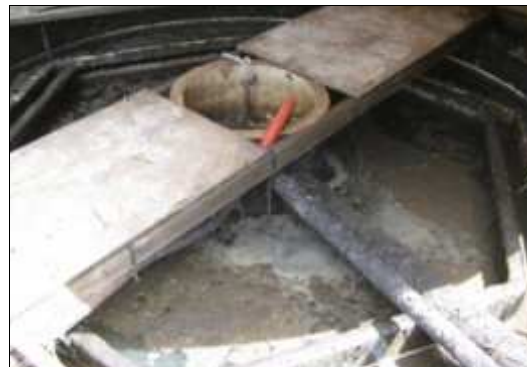
clarificateur état

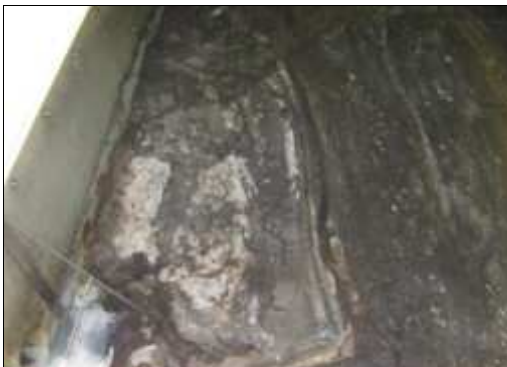
Croute sur la bache d'arrivée

Agitation des baches d'entrée

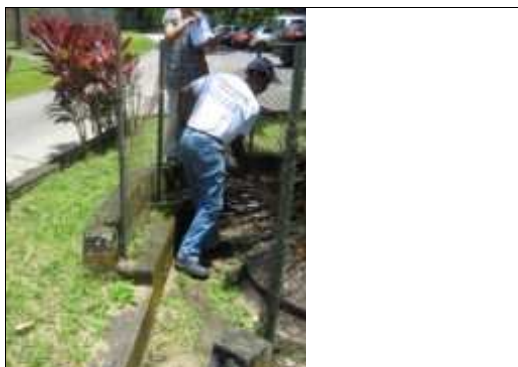
Absence ed porte cloturant la station

Remplacement de la station par un poste de refoulement vers la step de Ste Catherine.

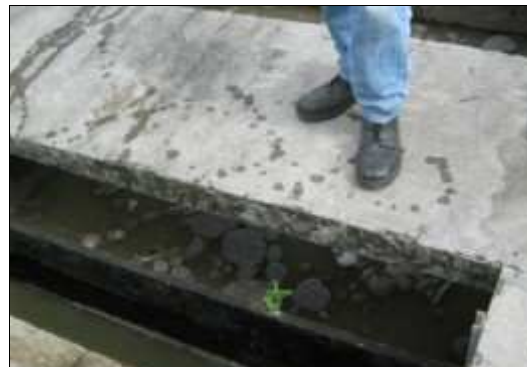
dégraissage/dessablage: état et absence de protection

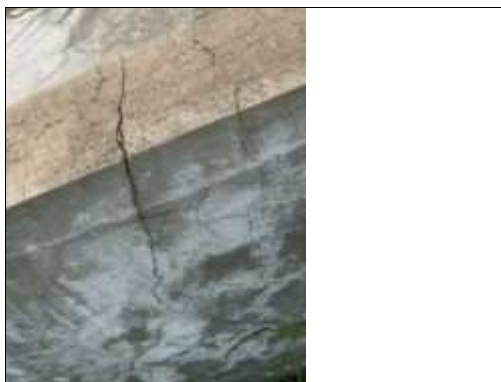
usure génie civil

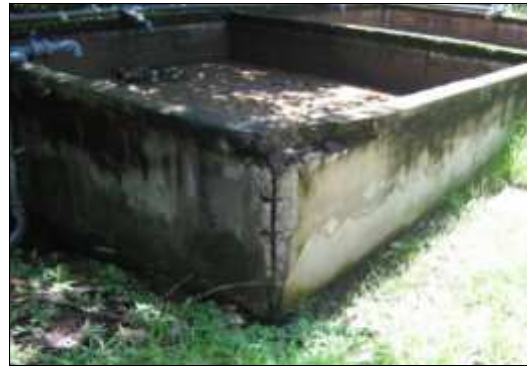
Etat ouvrage:	mauvais	Mauvais: lits de séchage très abimés (ferrailage à nu)
Electricité/automatisme:	bon	
Etat équipements:	mauvais	Aérateur en panne lors de la visite
Etat sécurité:	moyen	correct
Etat fonctionnement:	mauvais	
Etat cloture/portail		Trou dans la cloture

Etat du génie civil des lits de séchage

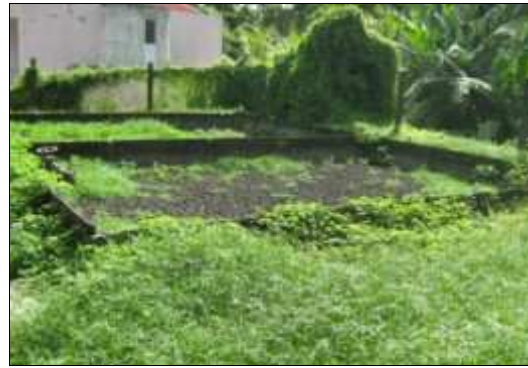
Clarificateur a l'arret

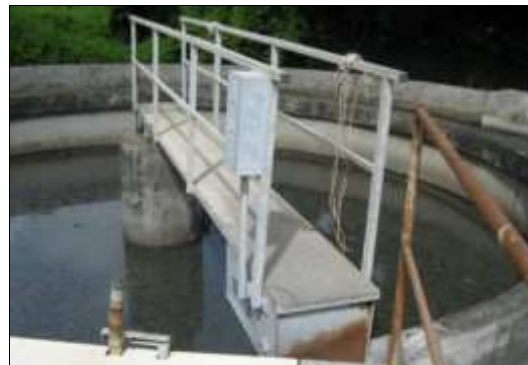
Etat génie civil: épaufrures

Mise en sécurité du site
 Nombreux équipements à reprendre
 Extension à prévoir (filières eau et boues)

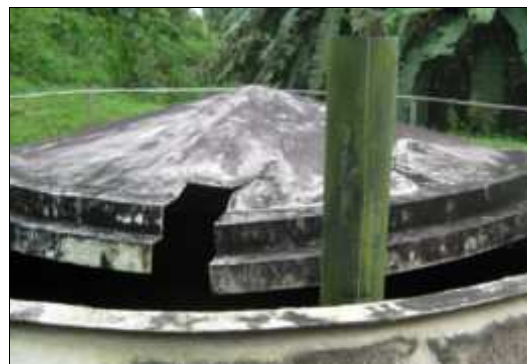
Etat capot bassin d'aération

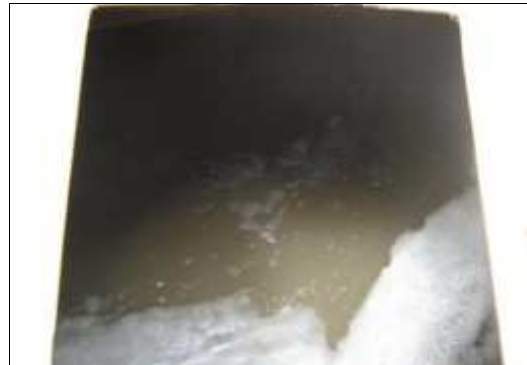
Intérieur bassin d'aération

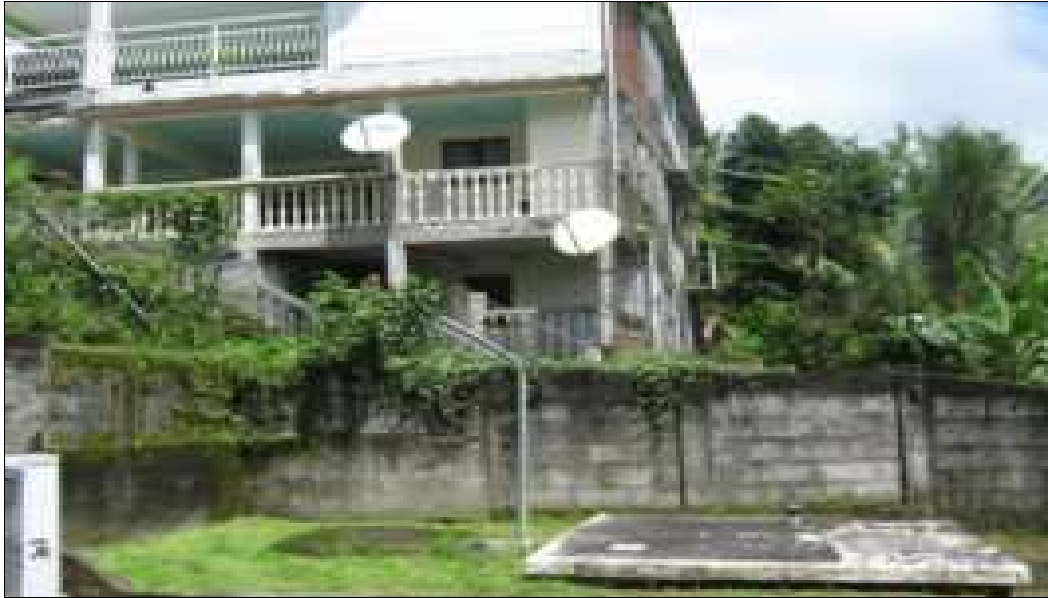
Etat ouvrage:	moyen	Capots bon etat
Electricité/automatisme:	bon	
Etat équipements:	moyen	
Etat sécurité:	moyen	Cloture non close
Etat fonctionnement:	très mauv	Rejet non conforme
Etat cloture/portail		Grillage manquant sur un pan mitoyen d'un jardin

Absence de cloture

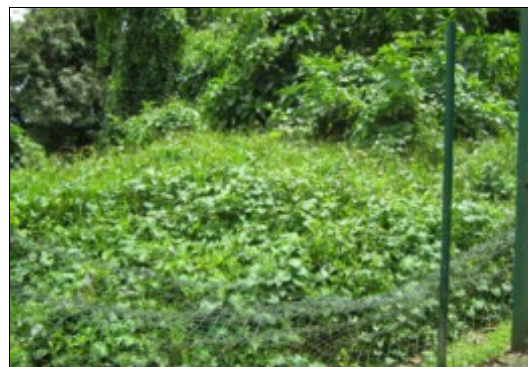
Cloture abimée
